RESTAURÁTORSKÝ PRŮZKUM A RESTAURÁTORSKÝ ZÁMĚR NA OBJEKT PAMÁTKY

Sv. Jana Nepomuckého ve VELKÉ BÍTEŠI včetně váz .

## Restaurátorský průzkum

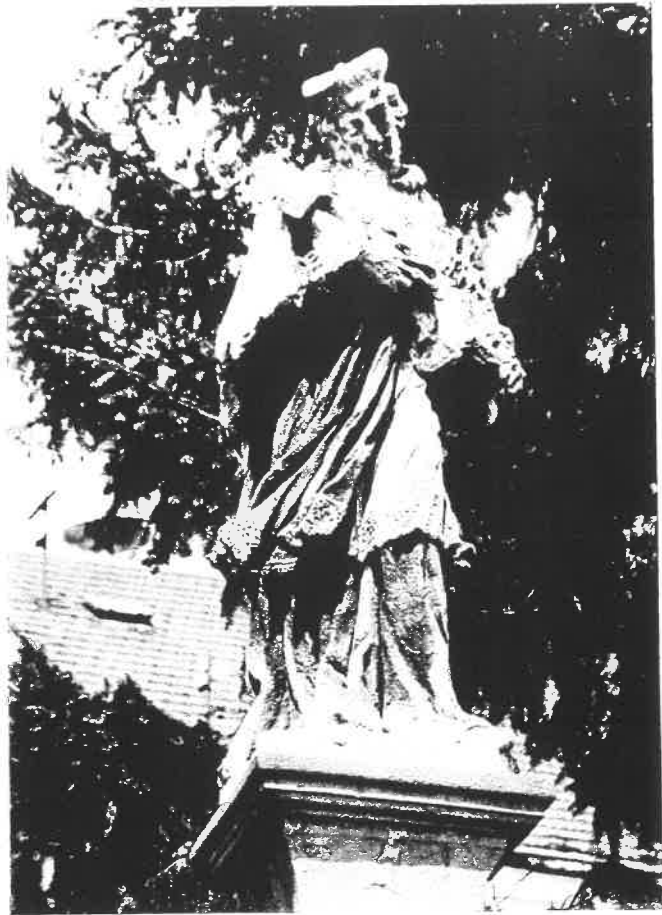
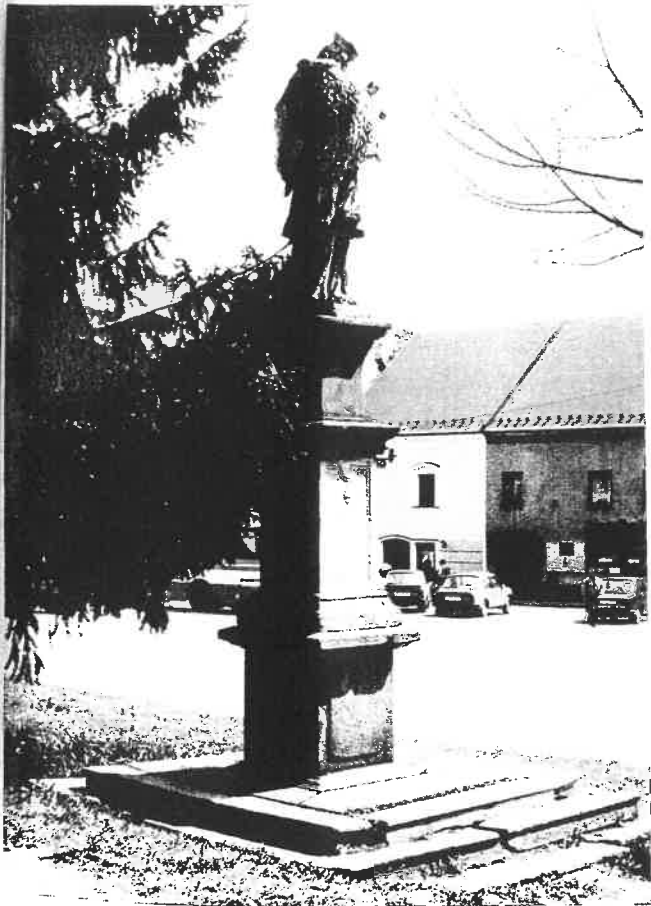
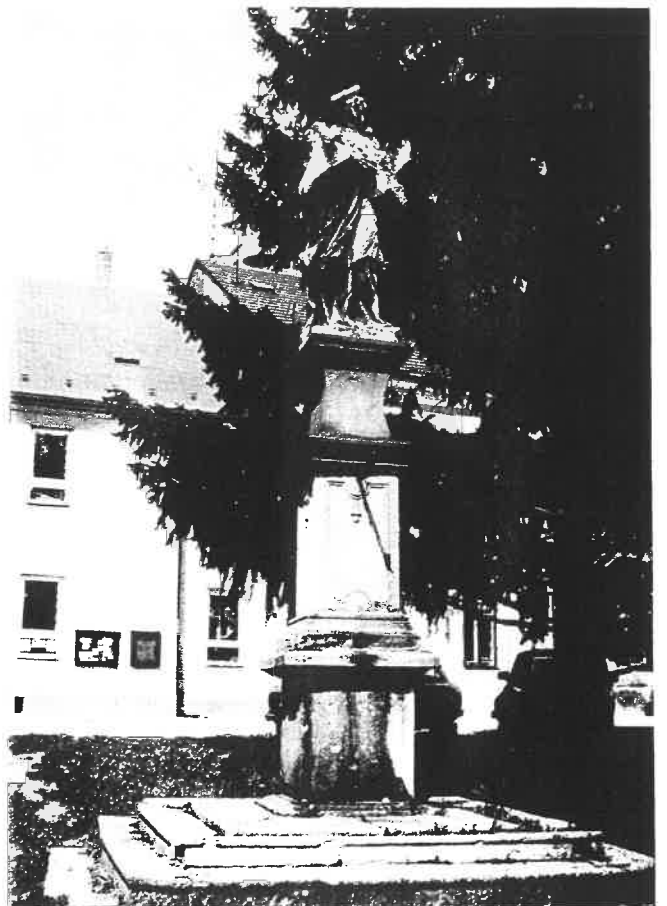
Pohled na objekt památky před započítím restaurátorských prací a jeho architektonického rozčlenění .

1/ Figura sv. Jana Nepomuckého s plintou / svatozř chybí /

2/ Pískovcový podstavec - římsa neboli zhlaví

3/ Žulový podstavec - tělo soklu / ~~pískdřík~~ /

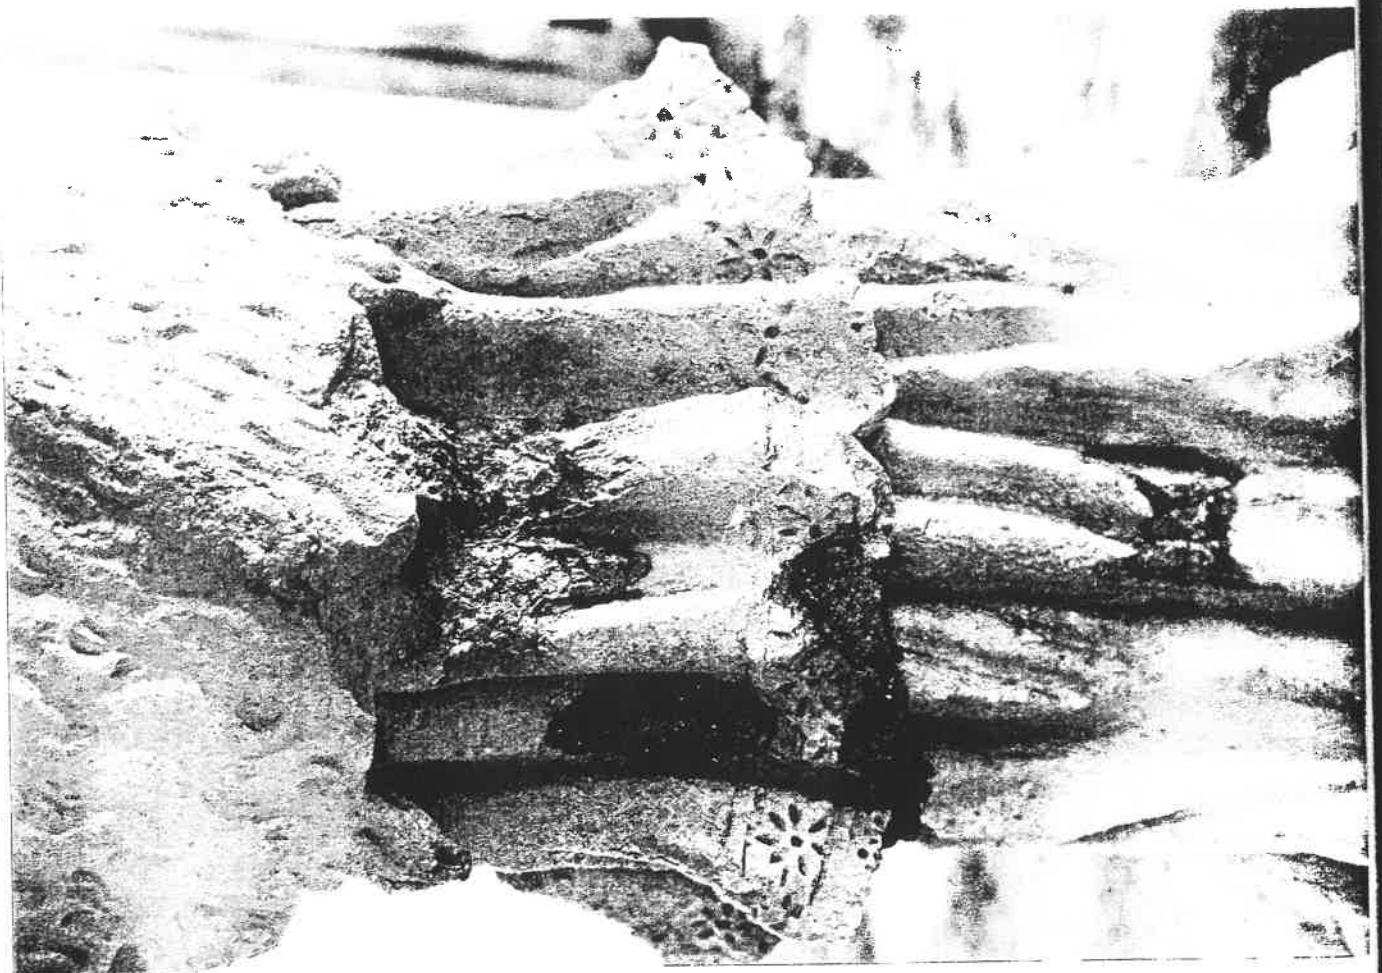
- značné narušení a stav plomb v zadní části suknice, kraje u draperií zadního pohledu světce
- materiál plomb - beton

Prsty pravé ruky, obličejová část a ostatní defekty rouna suknice a draperií budou domodelovány v umělém vápenci s lokální barevností retuší. Po vyzrání tmelů bude socha hydrofobizována POROSILEM W:

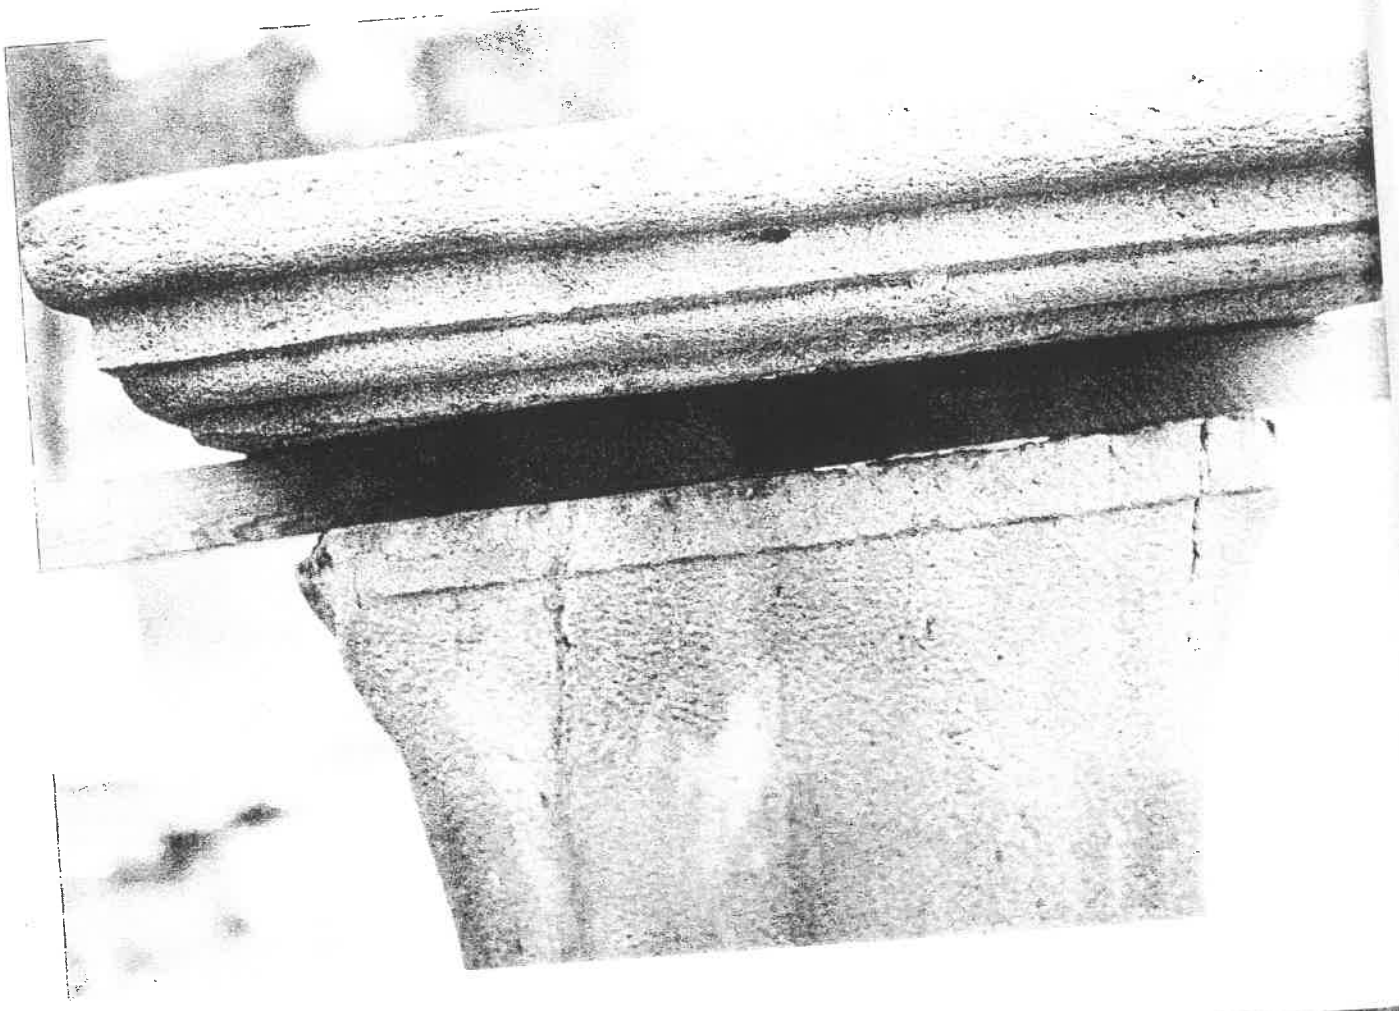
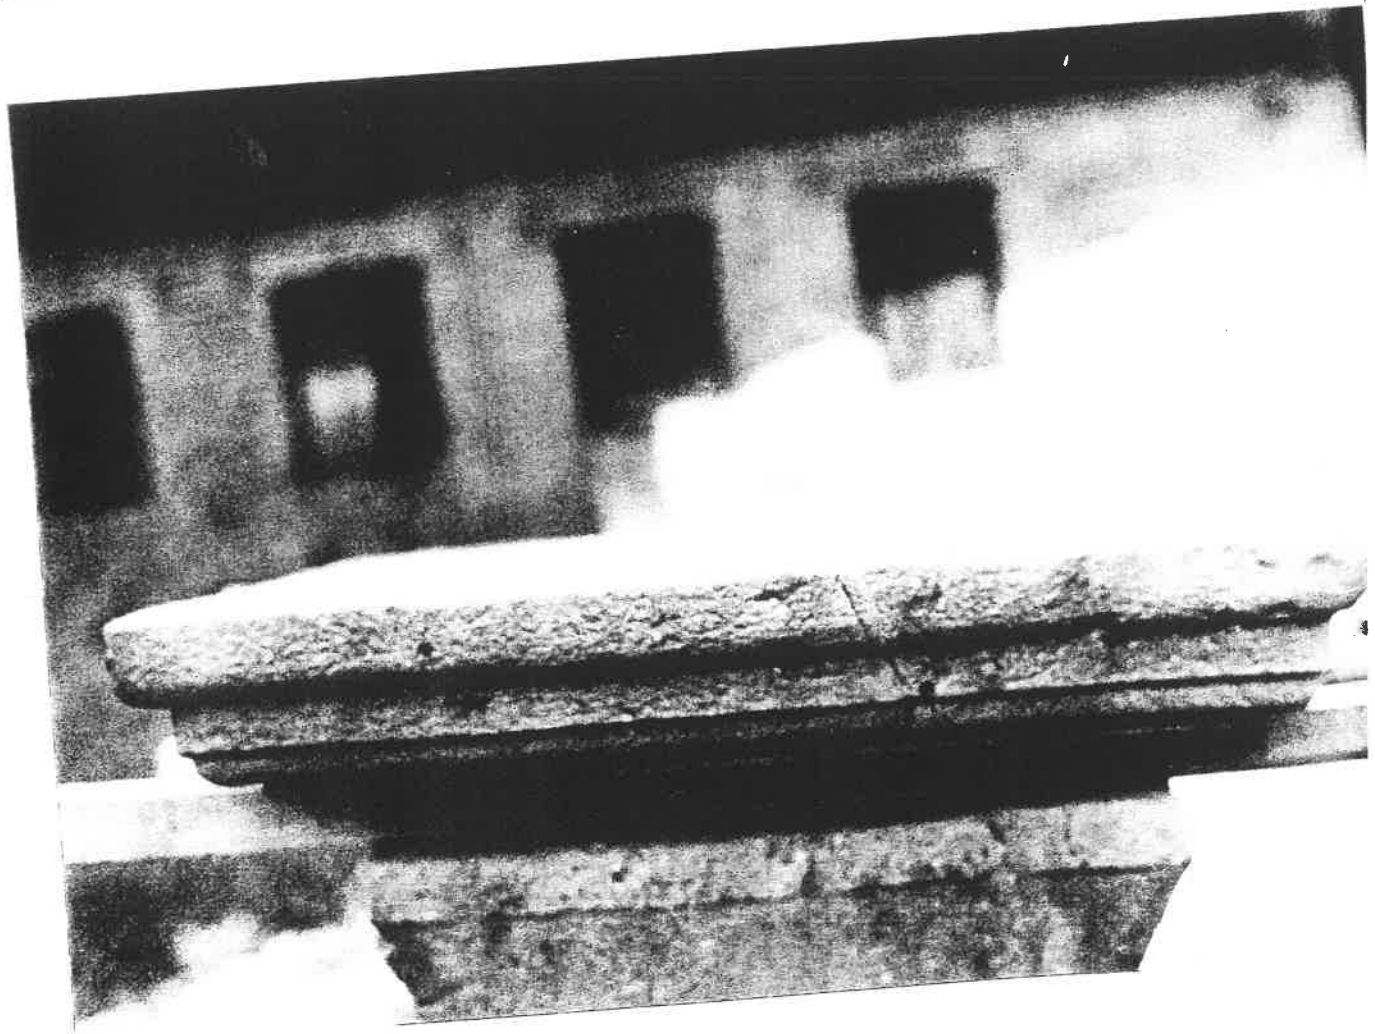
Římsa - zhlaví - je profilovaná, v horní části prasklá směrem z vnější strany ke středu. Tato prasklina není způsobena korozi čepu, je to přírodní plocha odlučnosti nebo přehlédnutý štych při opracování. Profilace je místy poškozena.

Na horním snímku jsou zdokumentovány viditelné vrstevnaté praskliny těla soklíku.

- levá prasklina se táhne přes celý materiál až na druhou stranu a do spodní části, kde zaniká

Na spodním snímku detail viditelné praskliny římsy, která směrem ke středu materiálu zarůstá

- není způsobena korozí čepu

Pískovcový podstavec bude v prasklých místech injektován zatékavou pískovcovou lepicí CHS a defekty dotmeleny umělým pískovcem získaným podrcením původního materiálu, který se našel při demontáži schodů.

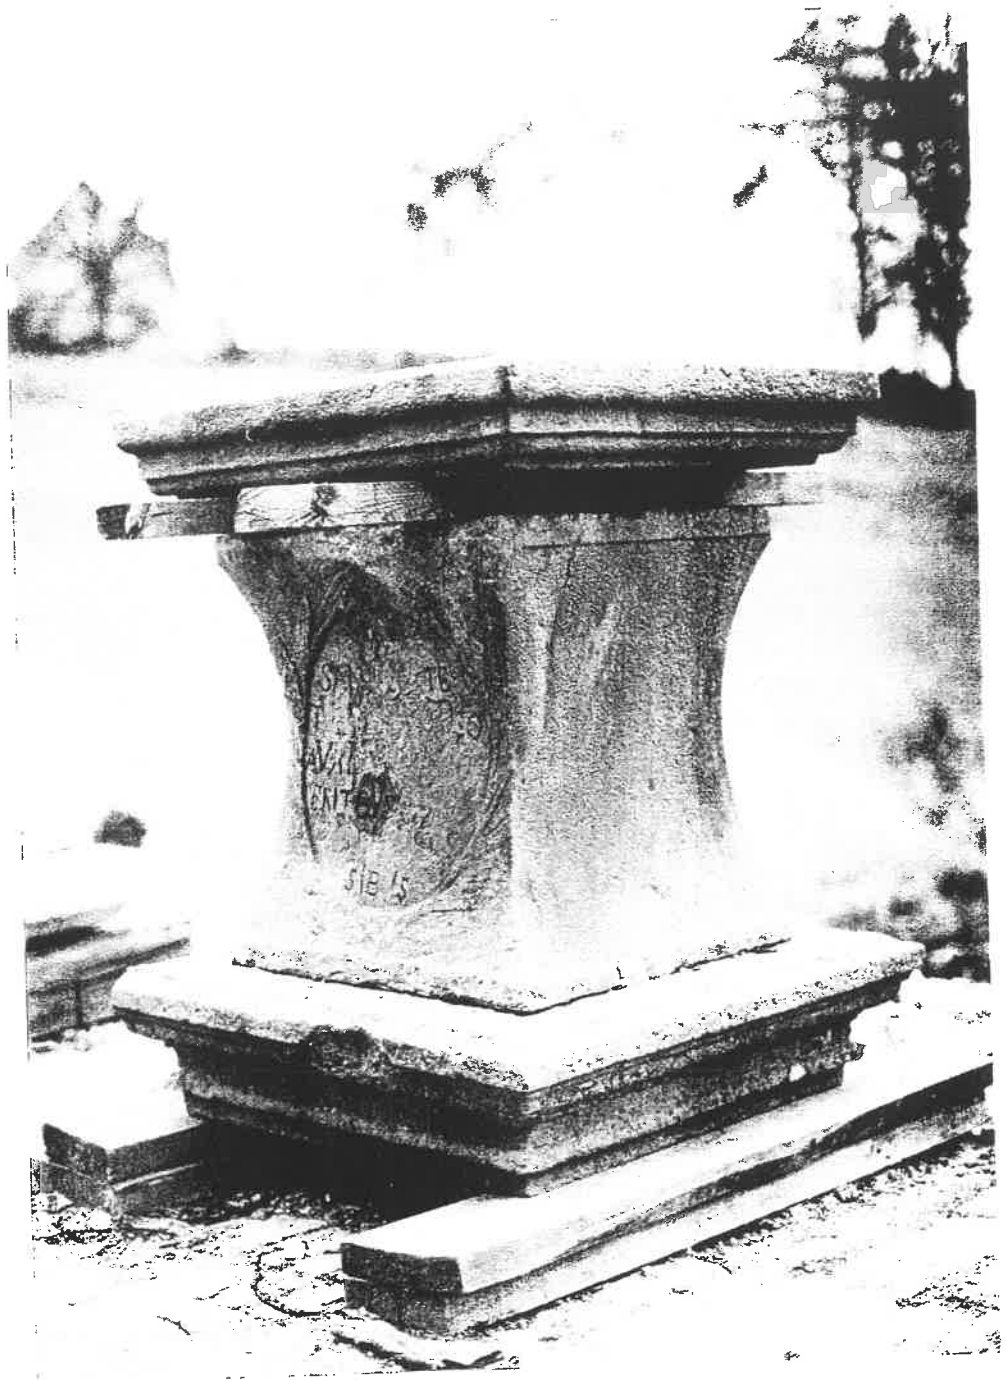
Tělo podstavce - má konkávní charakter, je rovněž svisle prasklý /přírodní úložnost kamene /. V zadní části je torzo nápisu orámováno vavřínovým věncem. Vavřínový věnec je ve spodní části smazán navětráním a písmo je již nečitelné.

Celkový pohled na podstavec z červeného pískovce.

- viditelné navětrání nápisu a vavřínového věnce ve spodní části konkávního těla podstavce
- lokální poškození profilu soklíku

Vavřínový věnec bude rovněž domodelován v tomto materiálu. Písmo bude rekonstruováno, bude zaznamenán a výkresově doložen původní stav nápisu. Zrekonstruovaný nápis předložen ke schválení, vykreslen na pauzáku s vyznačením chronogramu.

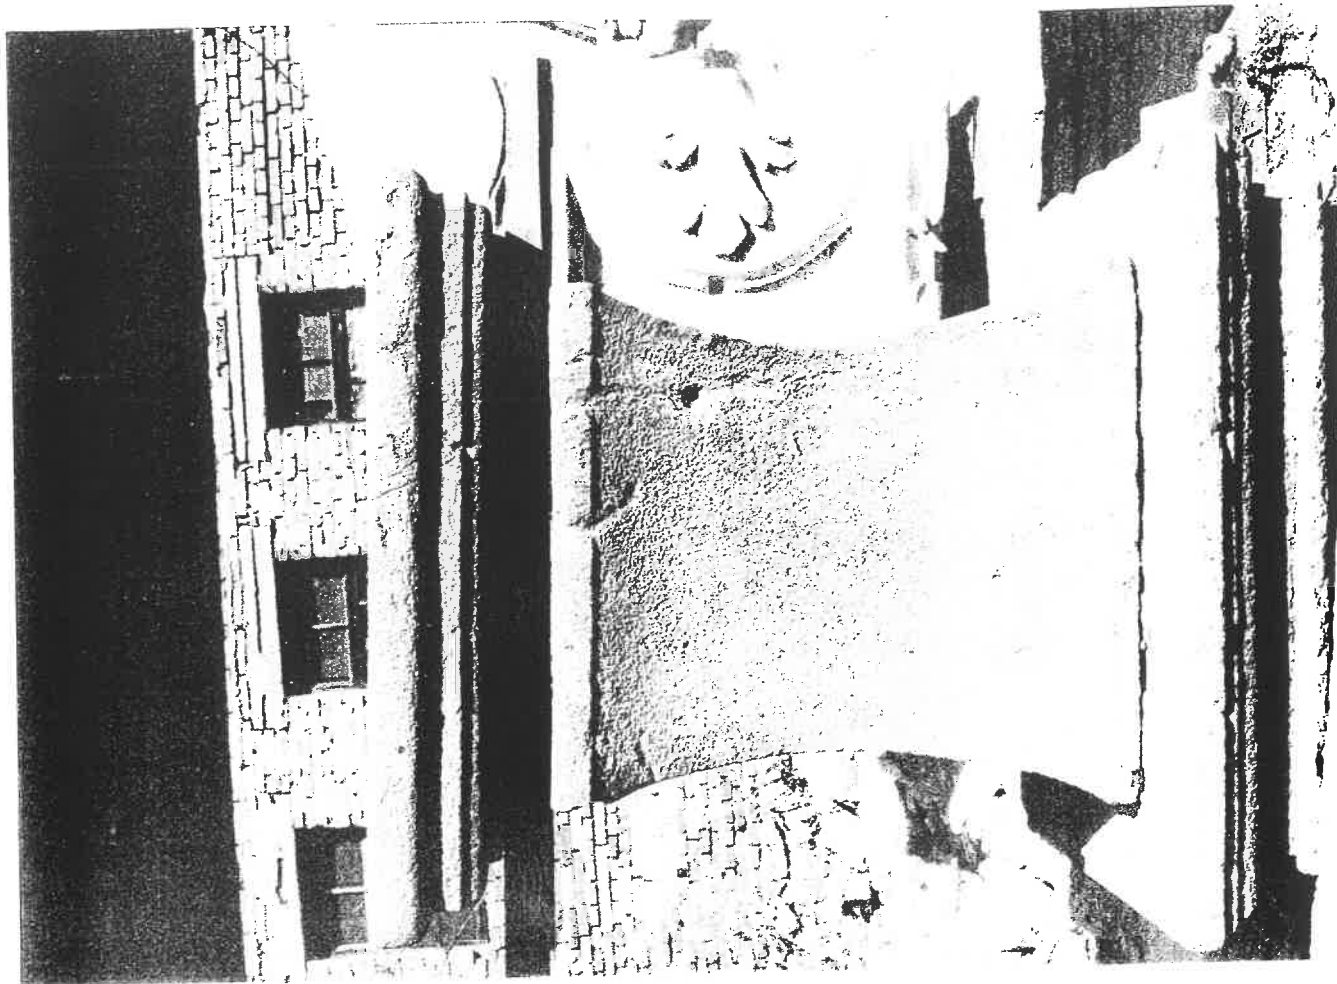
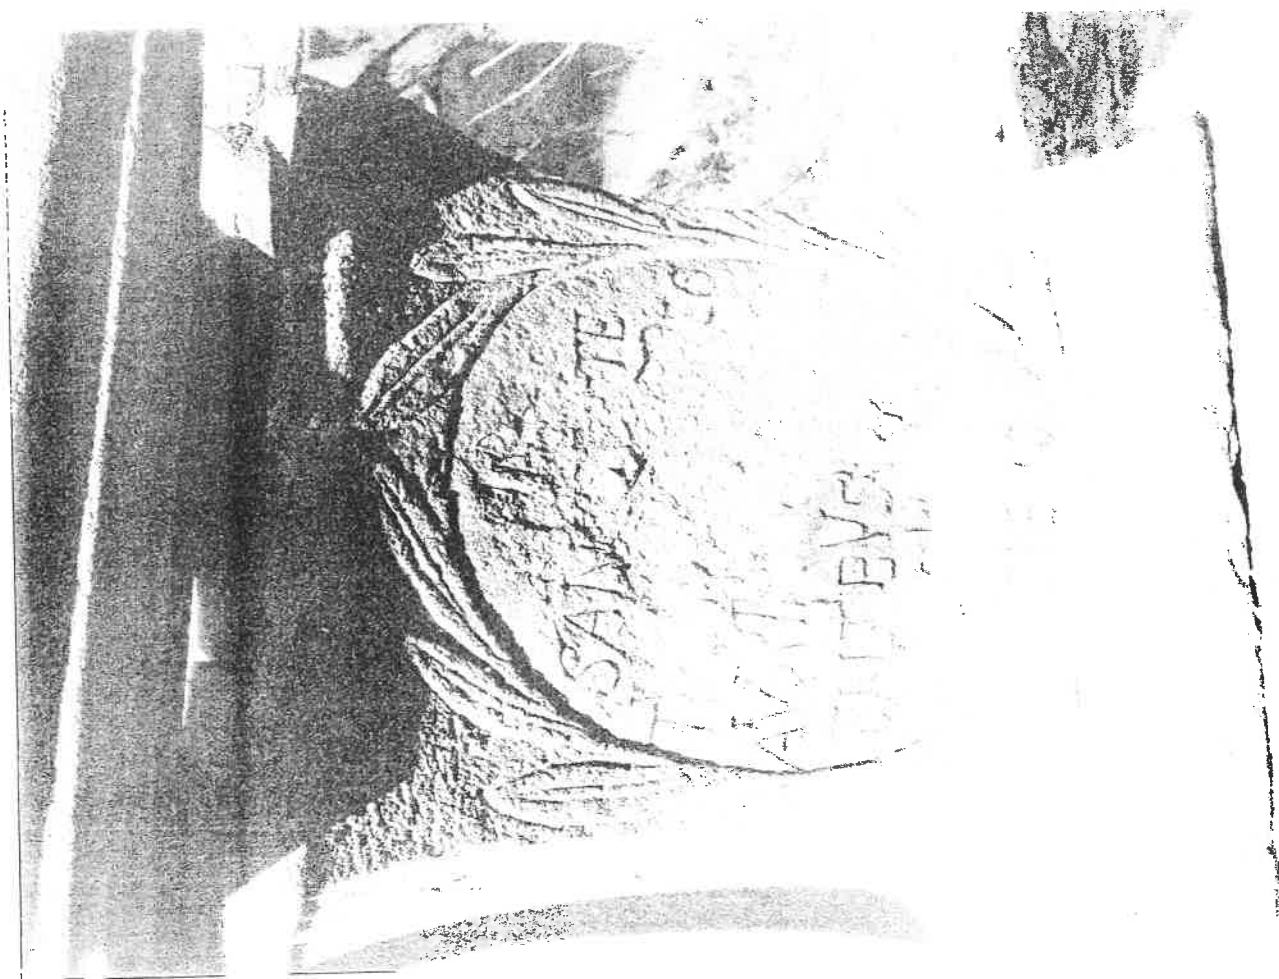
Stav nápisu po očištění .

Torzo písmen je vybarveno z důvodů zvýraznění pro fotodokumentaci a překreslení na pauzák při rekonstrukci nápisu tužkou .

Navrhujeme, aby byl nápis zvýrazněn překopírováním z pauzáku na kámen a vysekáním do hloubky 3 - 5 mm a podtónován dohněda šelakem s hlinkou a chromogram vyznačen do červeně.

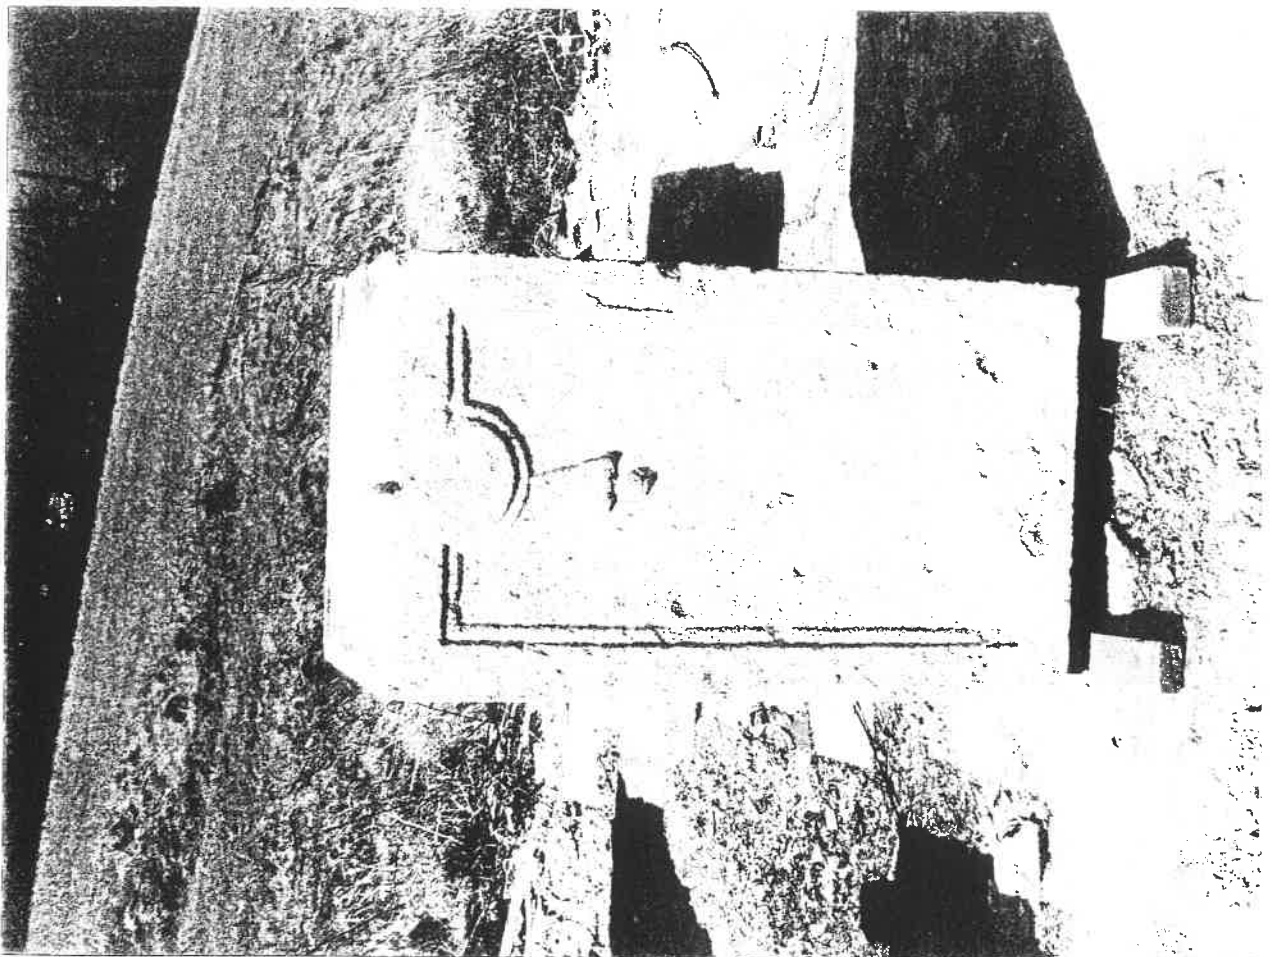
Žulový podstavec - část " Tělo soklu "

Tělo soklu - má tvar hranolu s převládajícím výškovým rozměrem, je zdoben zrcadly s podvěšenou kapkou. Poškození není velké, jen lokální plomby.

Celkový pohled zachycuje rozsah drobných poškození .

V detailu je zachyceno poškození podvěšené kapky a pravděpodobně četná mechanická poškození ploch.

ŽULOVÉ SOKLY budou opraveny domodelováním v umělé žule tury materiálu, s lokální retuší.

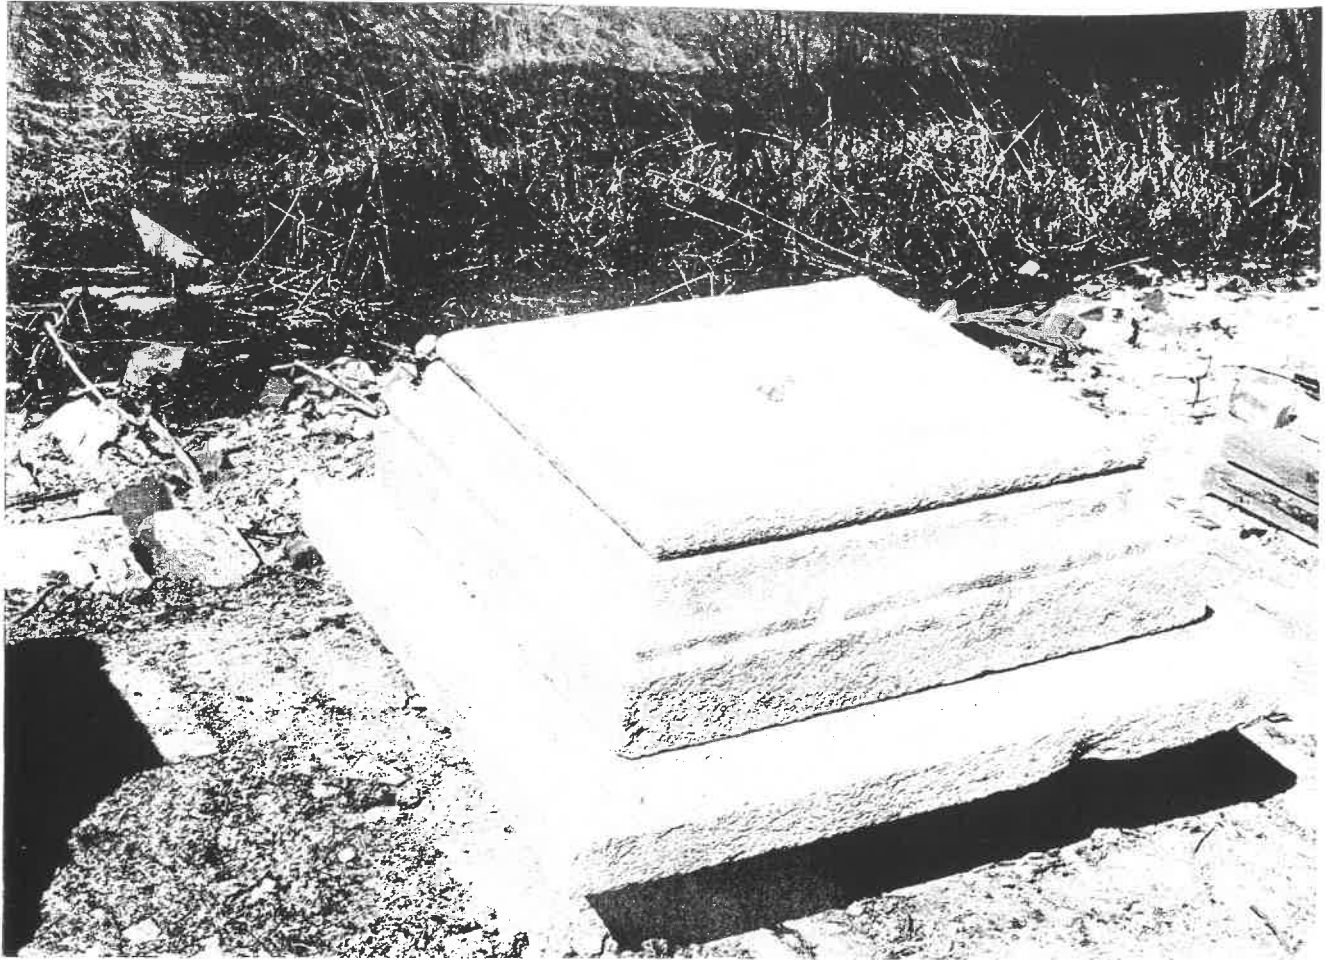
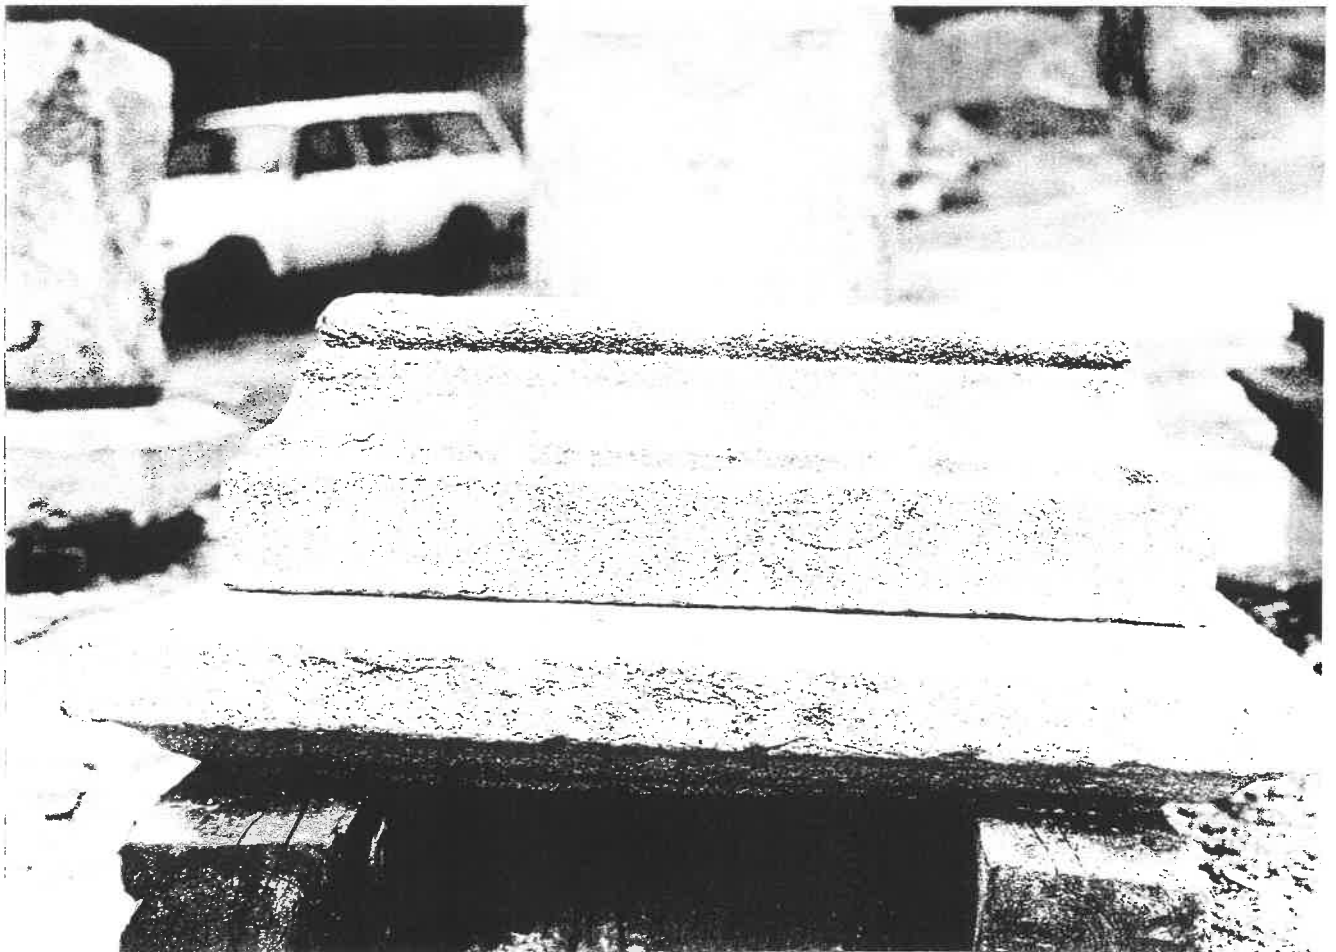
Žulový podstavec - část pata soklu  
římsa

- stav materiálu : je poměrně málo navětralý, poškození jsou méně četná a jen malého rozsahu

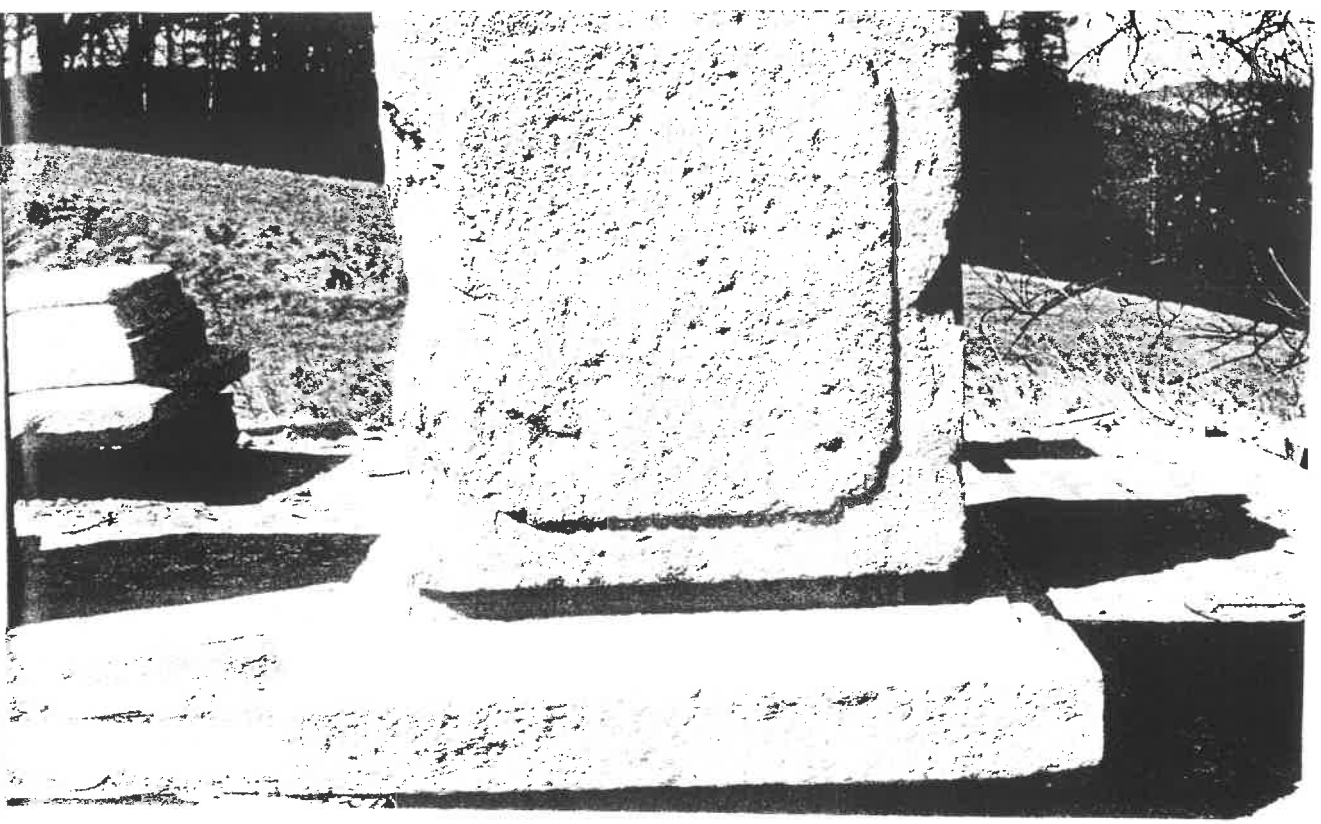
Žulový podstavec - část sokl  
podstavec pod soklem

Sokl - má tvar krychle s kazetovým zdobením. Je značně poškozen a navětrán. Nevhodně vylomený kus z lomu.

Materiál soklu je značně zvětralý, poškození velkého rozsahu .

Podstavec pod soklem, který je profilový a v současné době utopen v betonu bude o 10 cm vyvýšen nad úroveň dlažby chodiště, která bude z žulových desek 50 x 50 cm x 3 cm. Povrchová úprava tryskání.

- před nanesením povrchové vrstvy umělé žuly bude nutno provést vyjádření a penetraci zatékající pryskyřicí CHS

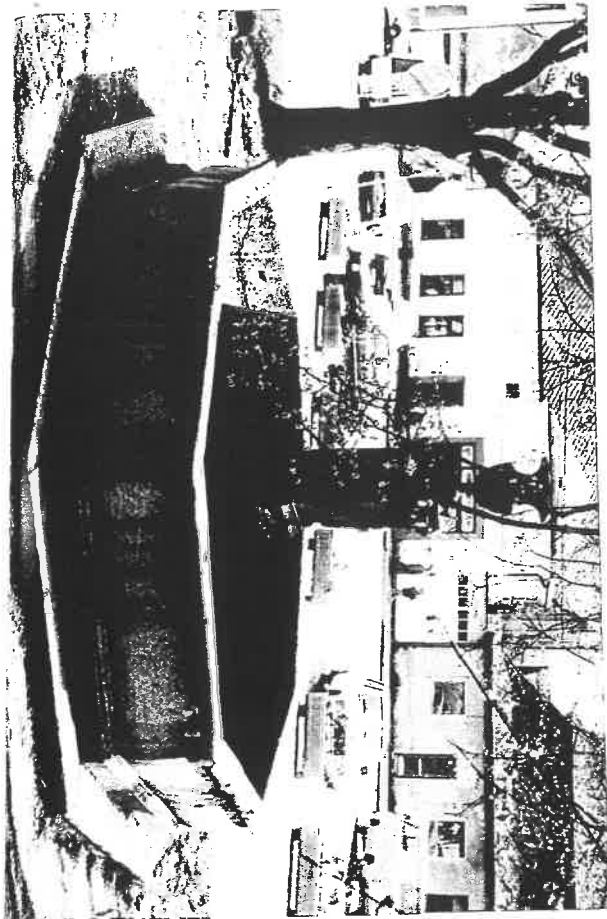
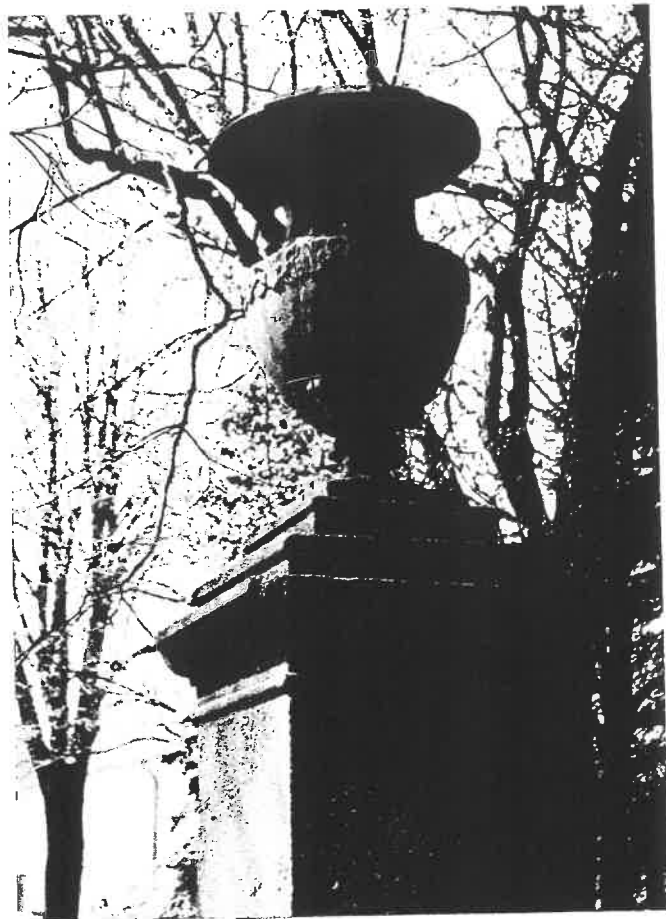
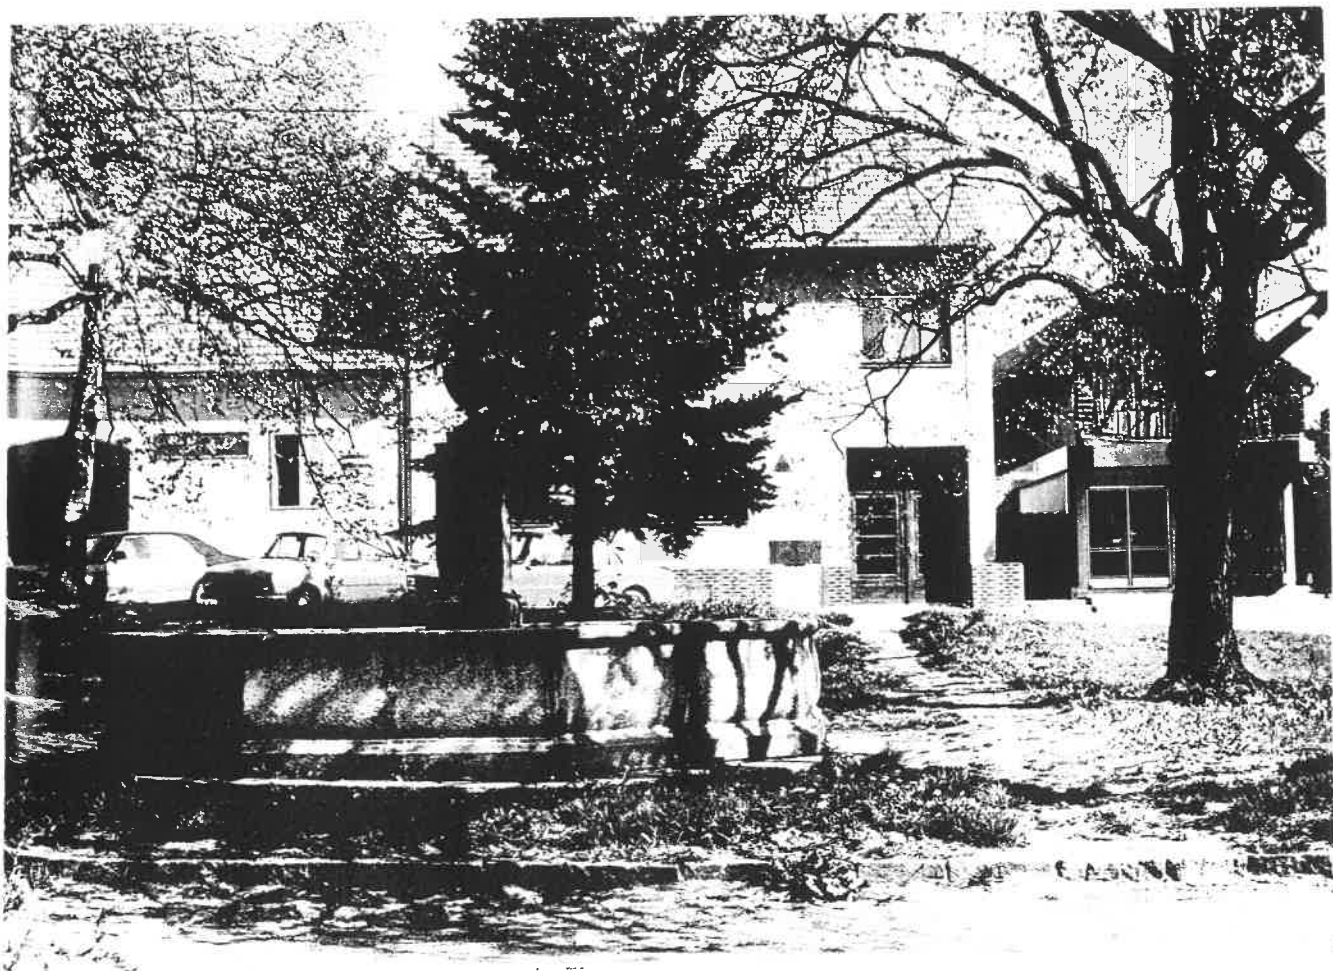
Váza byla roztržena korodujícím čepem na tři části. Tyto byly vzájemně propojeny třemi dvojicemi hliníkových čepů a slepeny. U stopky, která byla roztržena rovněž na tři díly chybí horní část profilové sukénky.

Ucelený pohled na jednu z kašen před započítím restauračních prací.

Na snímku vázy je vidět stav před demontáží.

- tělo vázy prasklé na tři části, nad ornamentem je staženo měděným drátem

- stopka vázy je v torzálním stavu z větší části domodelovaná z betonu  
lze však z tohoto provést rekonstrukci původního stavu .

Obě stopky budou vyrobeny nové dle nákresu původního tvaru, který již nebyl původní, ale v minimálním torzu z betonu. Je viditelný na fotodokumentaci před demontáží.

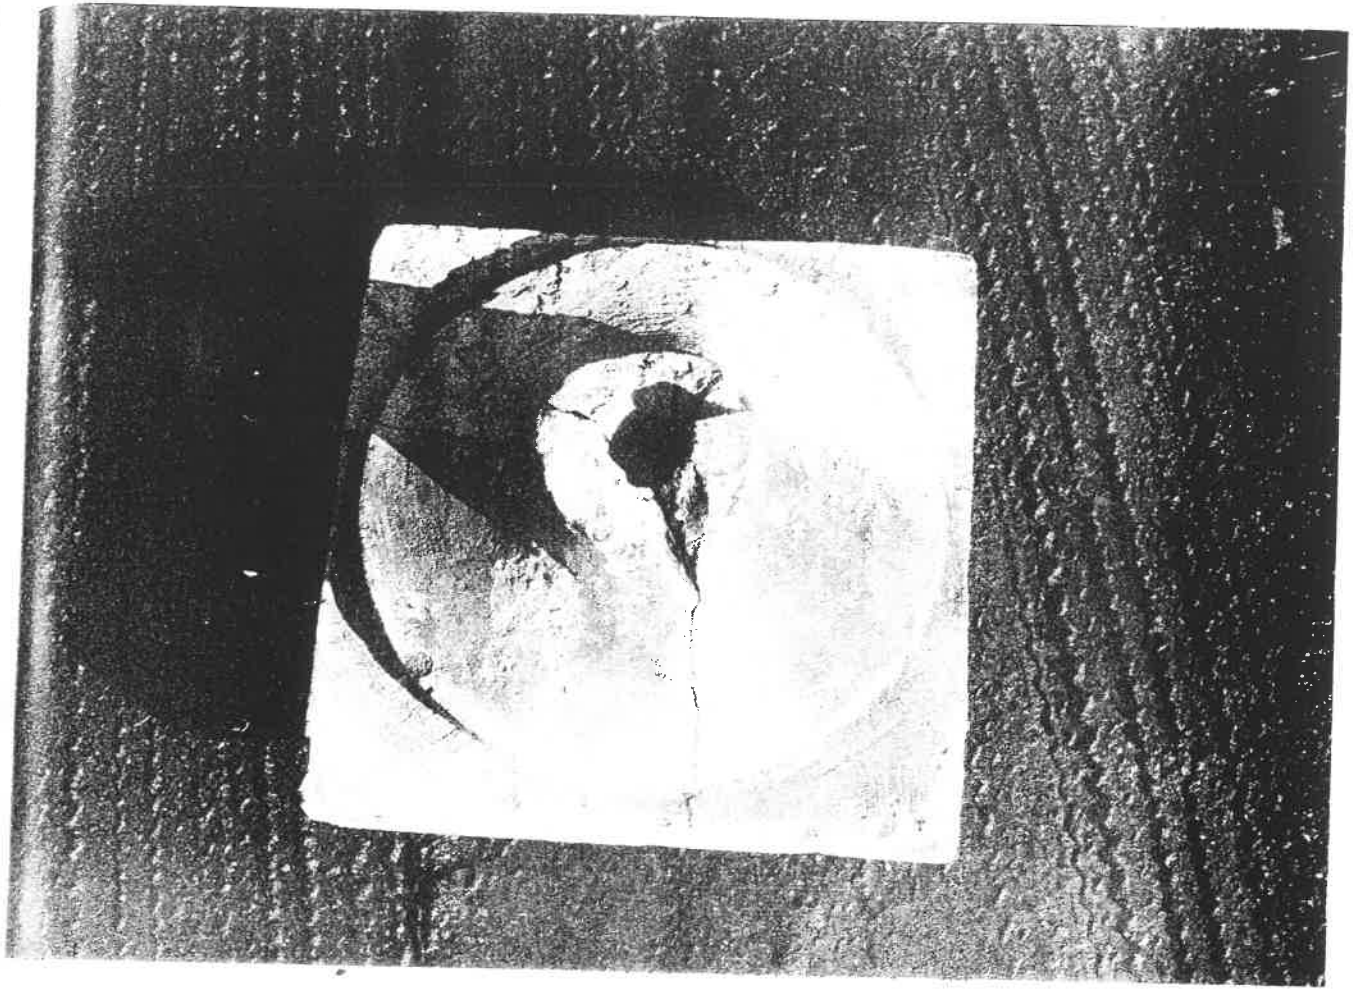
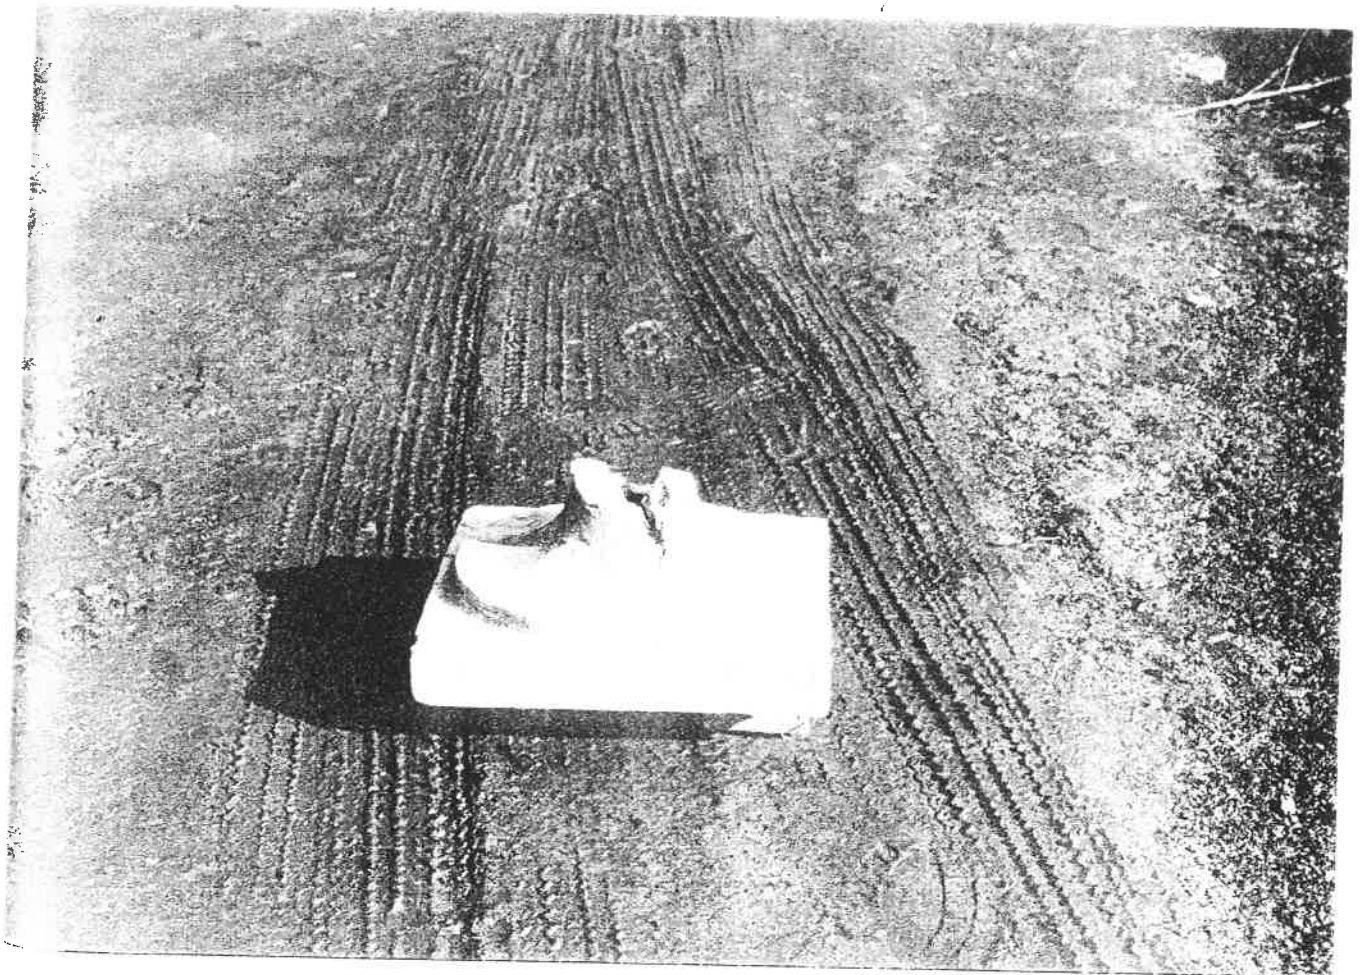
Stopka vázy slepená pryskyřicí CHS ze tří částí .

- slepený prvek může být předán muzeu
- původní čep byl kulatý, značně zkorodovaný a zapříčinil roztržení vázy a stopky
- nový čep bude nerezový, čtyřhranný

Tento prvek nebude již využit z důvodů značného namáhání vahou těla vázy, budou vyrobeny dva nové kusy dle výkresové dokumentace.

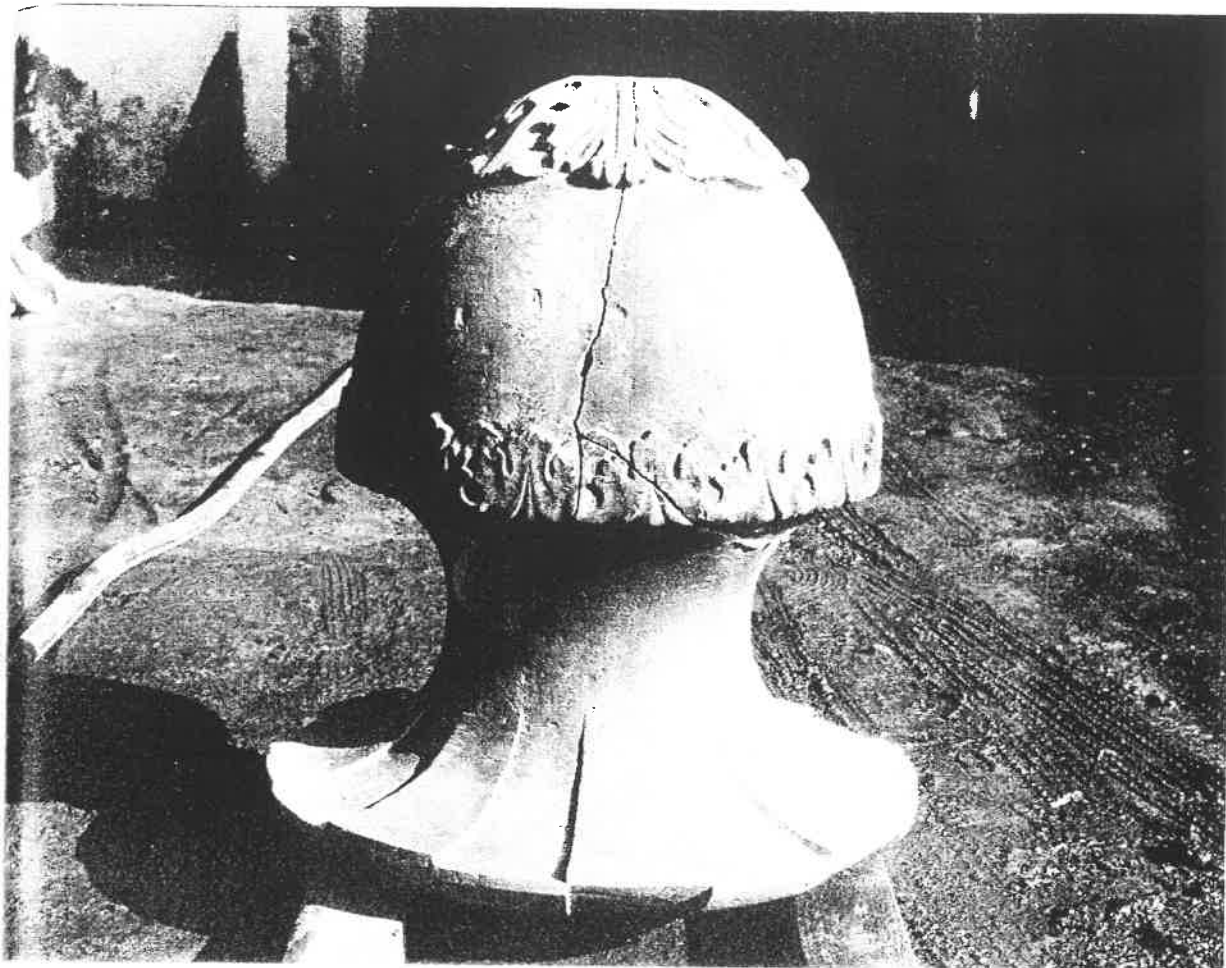
Pohled na již slepenou vázu ze tří částí .

- zkorodovaný čep byl odstraněn
- jednotlivé kusy jsou vzájemně propojeny třemi dvojicemi hliníkových čepů
- praskliny budou zaretušovány v umělém pískovci / Keim /
