RESTAURÁTORSKÝ PRŮZKUM A RESTAURÁTORSKÝ ZÁMĚR NA OBJEKT PAMÁTKY

Sv. Jana Nepomuckého ve VELKÉ BÍTEŠI včetně váz .

## Restaurátorský průzkum

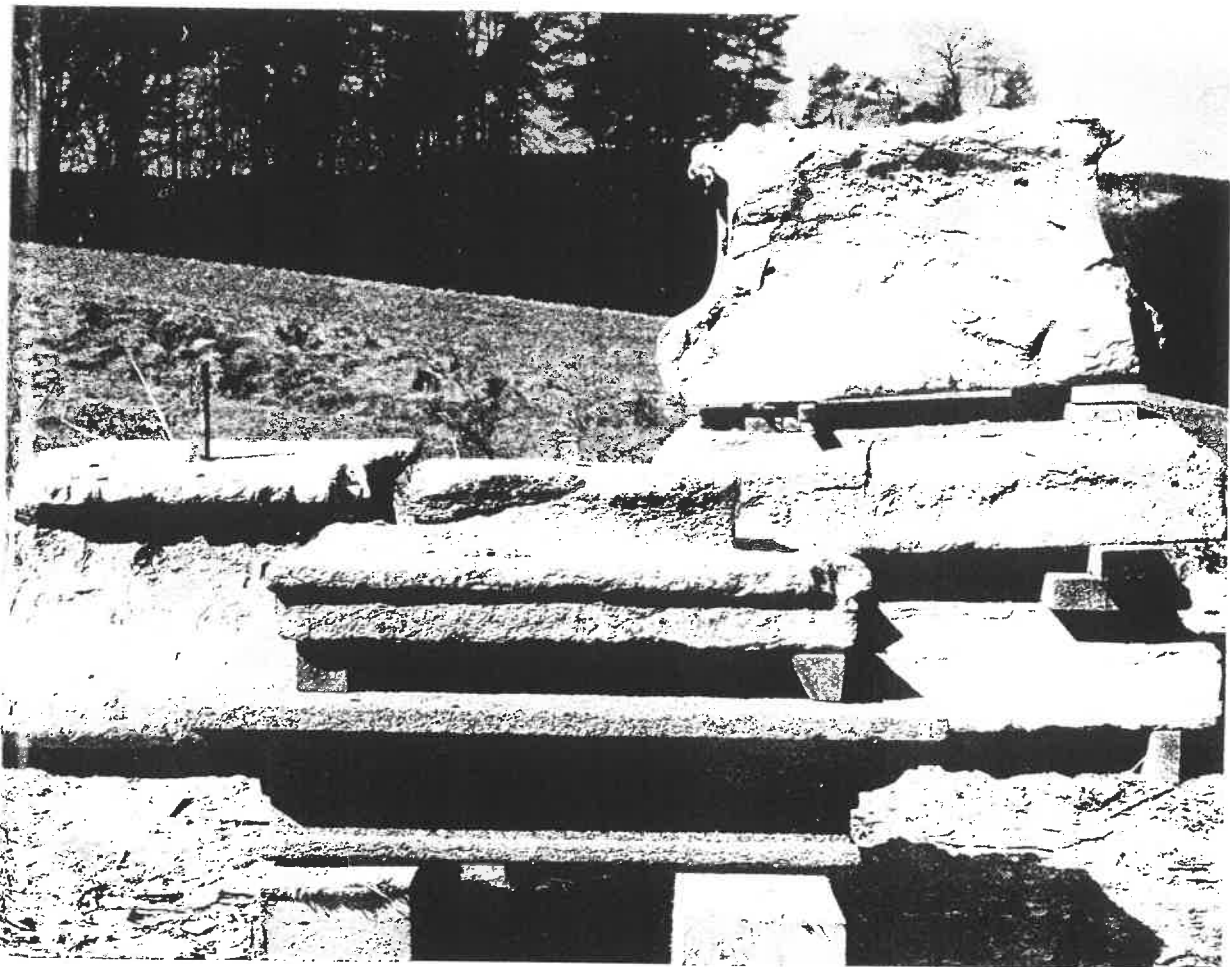
Na snímku je podstavec vázy a římsa středověkého pilíře druhé kašny. U této kašny váza chybí a bude zhotovena nová kopie podle zrestaurované původní, která poslouží jako model.

- materiál podstavce je světlá hrubozrnná žula
- poškození značného rozsahu bude doplněno v umělé žule tak, aby se složením a strukturou přiblížilo původnímu materiálu
- římsa středového pilíře je z tmavé středně zrnité žuly bez větších defektů

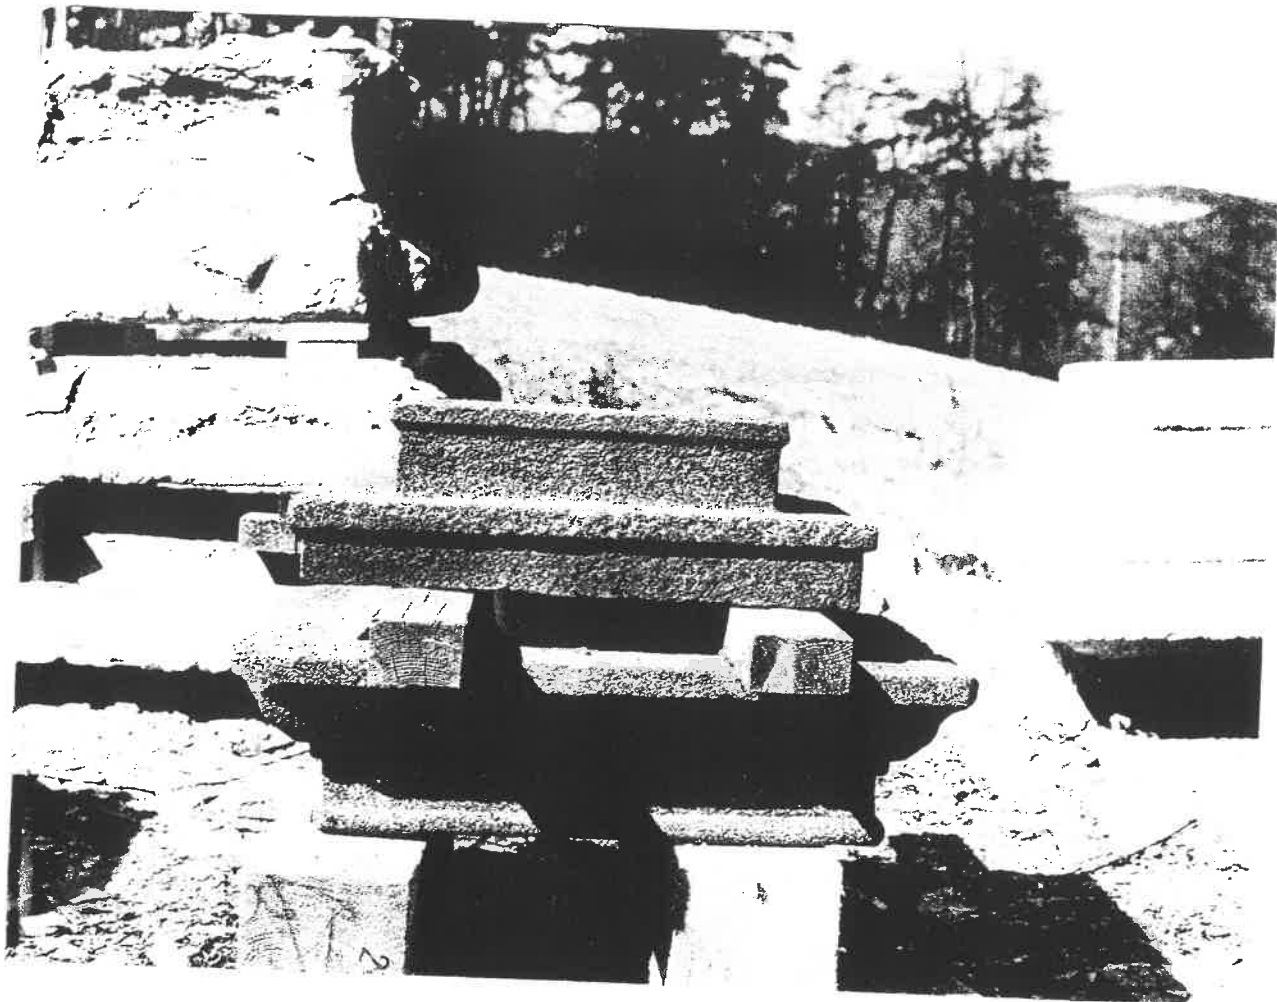
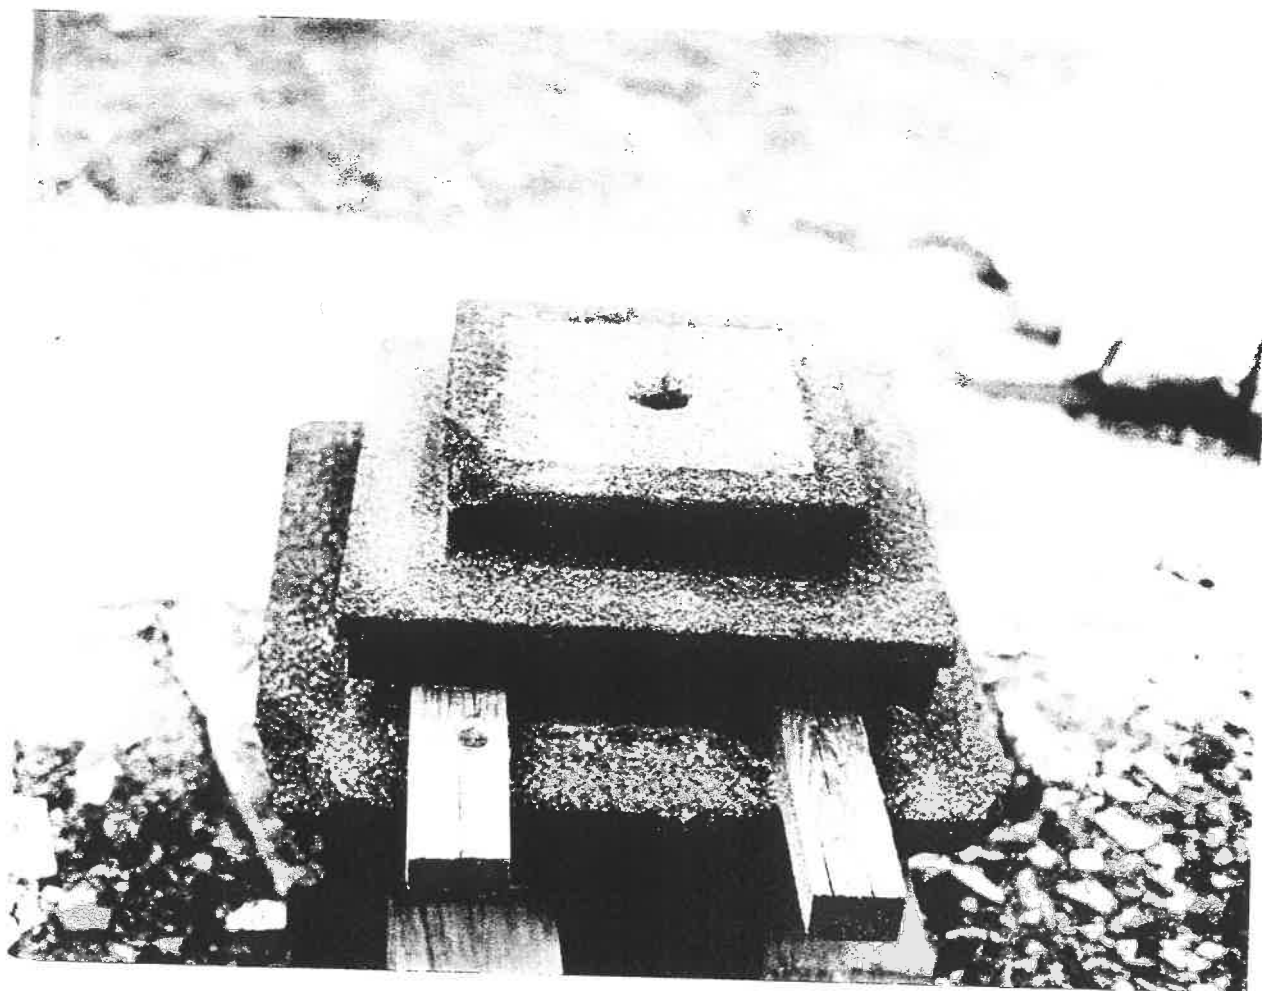
Na obou snímcích je zachycen žulový podstavec vázy a římsa středového pilíře kašny.

- materiál je tmavá středně zrnitá žula
- na obou prvcích jsou uraženy rohy, materiál není poškozen povětrnostními vlivy
- chybějící části a zlomky budou domodelovány v umělé žule, poměr světlých a tmavých zrn bude opraven tak, aby se nové vysprávky přiblížily původnímu materiálu
