RESTAURÁTORSKÁ ZPRÁVA

Sv. Jan Nepomucký na Masarykově náměstí ve Velké Bíteši.

Rej. č. památky: 4516

Restaurátorskou zprávu vypracoval : Libor Maňák

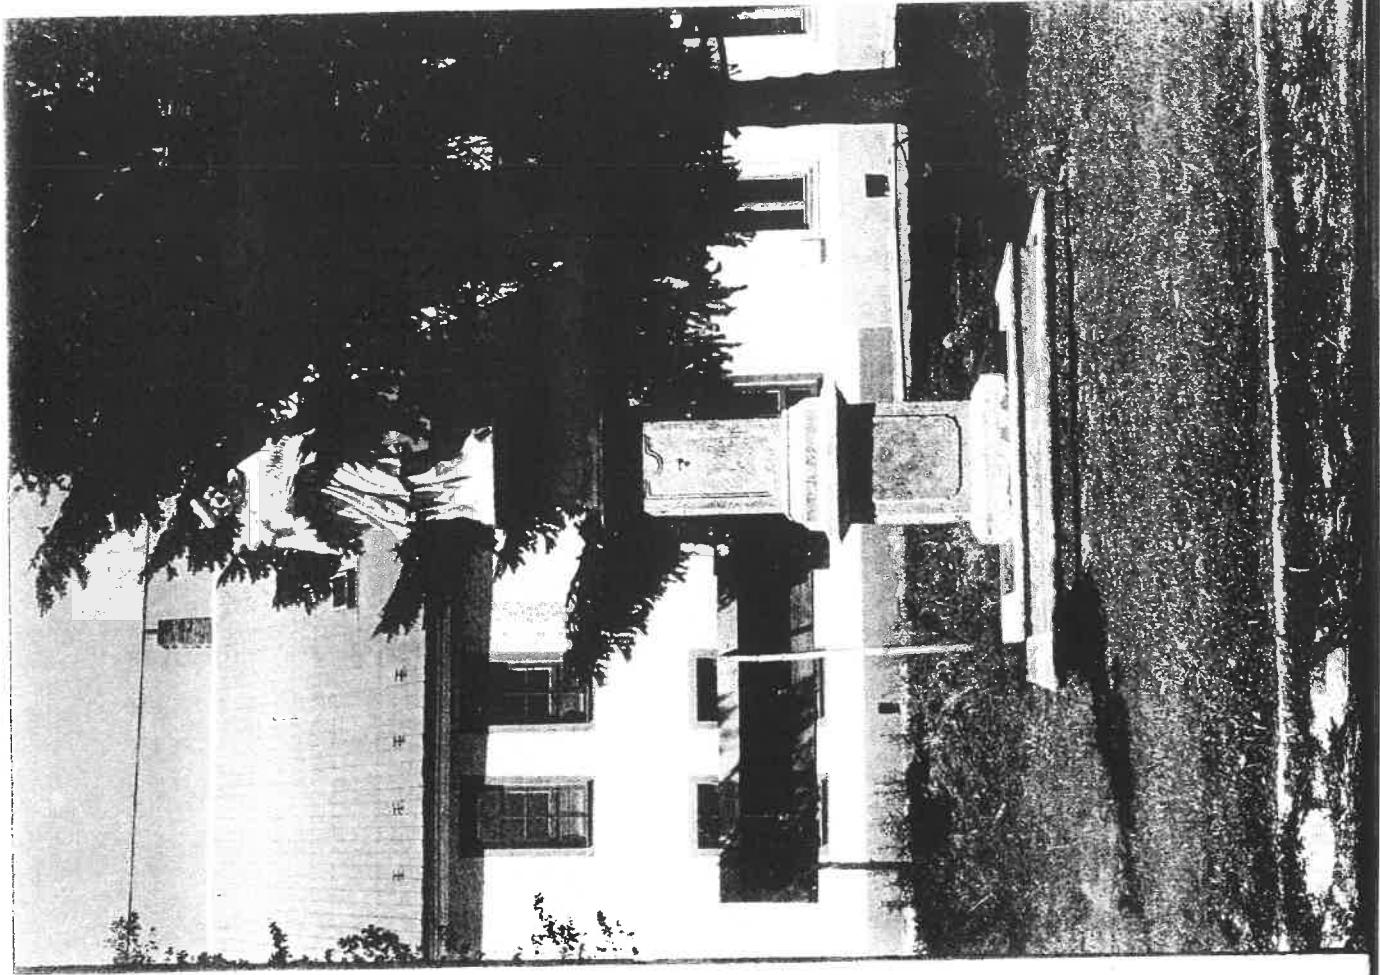
Zrestaurovaný objekt památky před dokončením.
Chybí svatozář a dlažba podesty schodiště.

Po schválení PÚ Brno byly místo tří řad schodů z torza kamenných
stupňů sestaveny dvě řady.

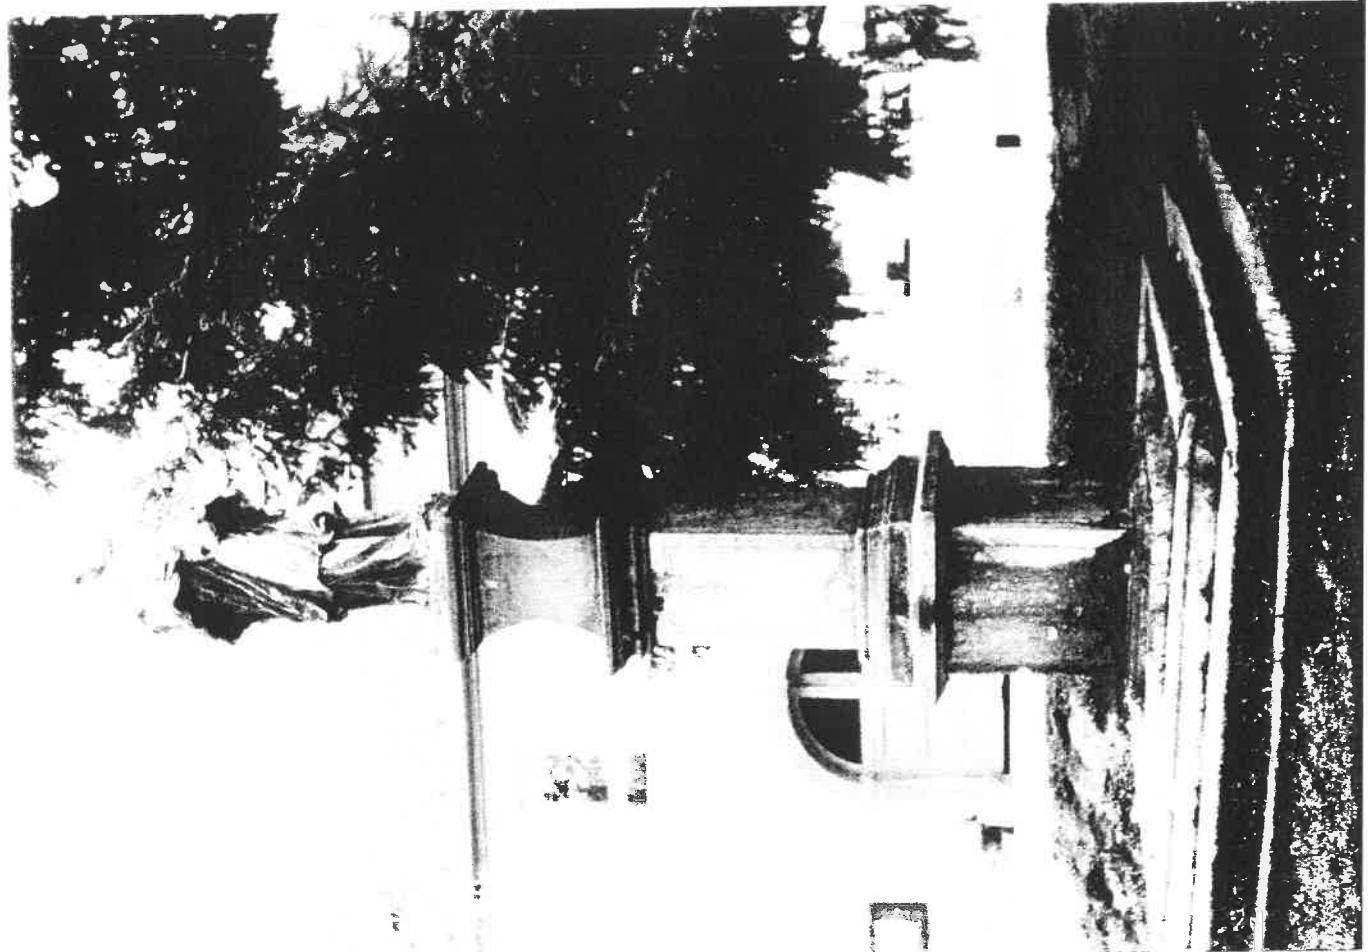
Sv. Jan Nepomucký s architekturou před započetím restaurátorských
prací.

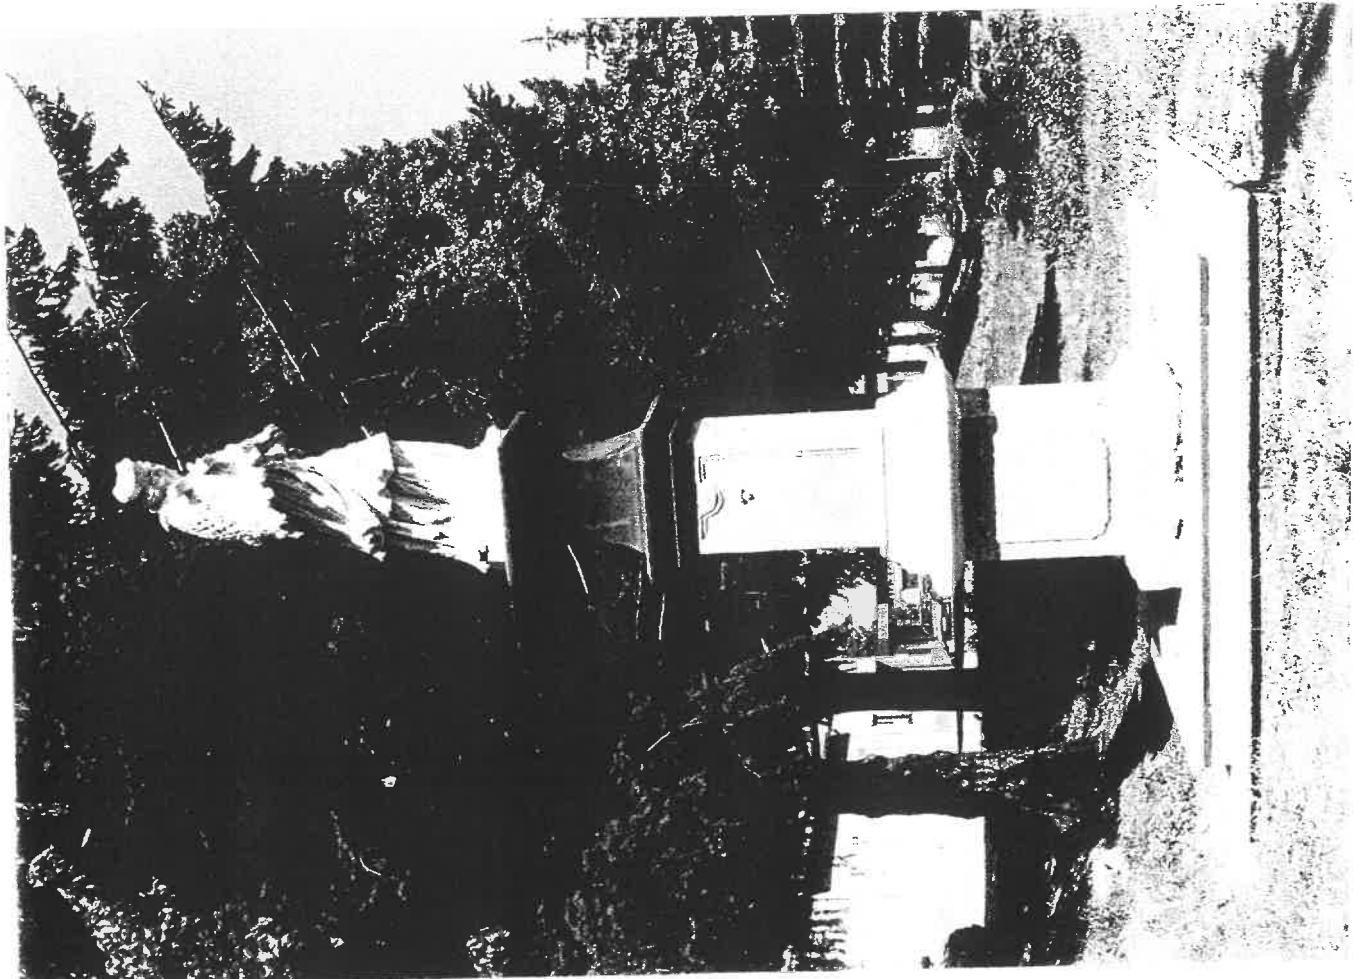
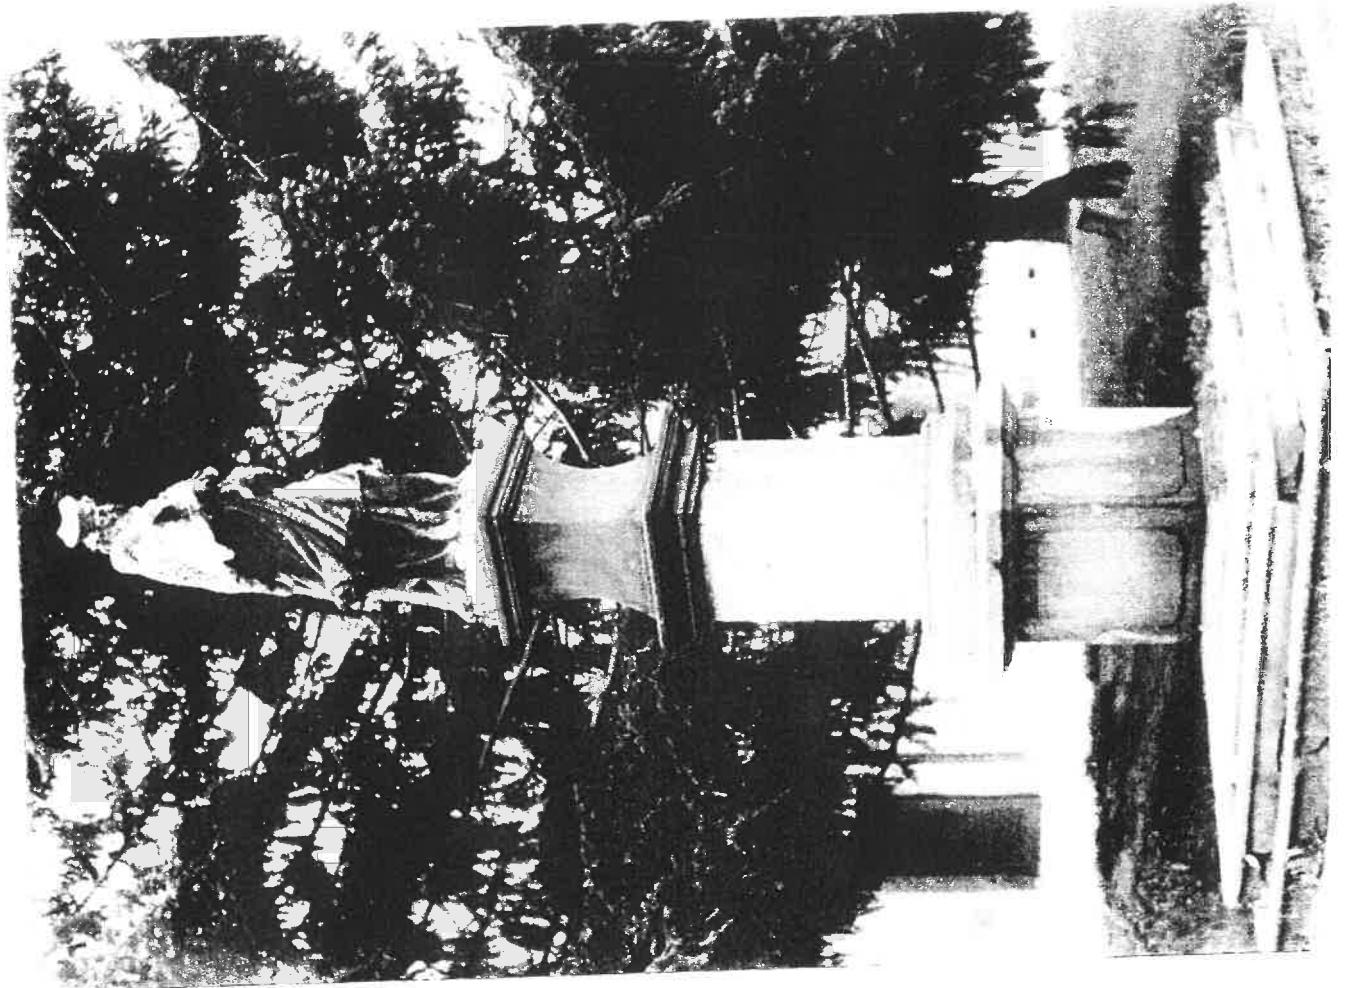
Boční pohled na tutéž situaci.

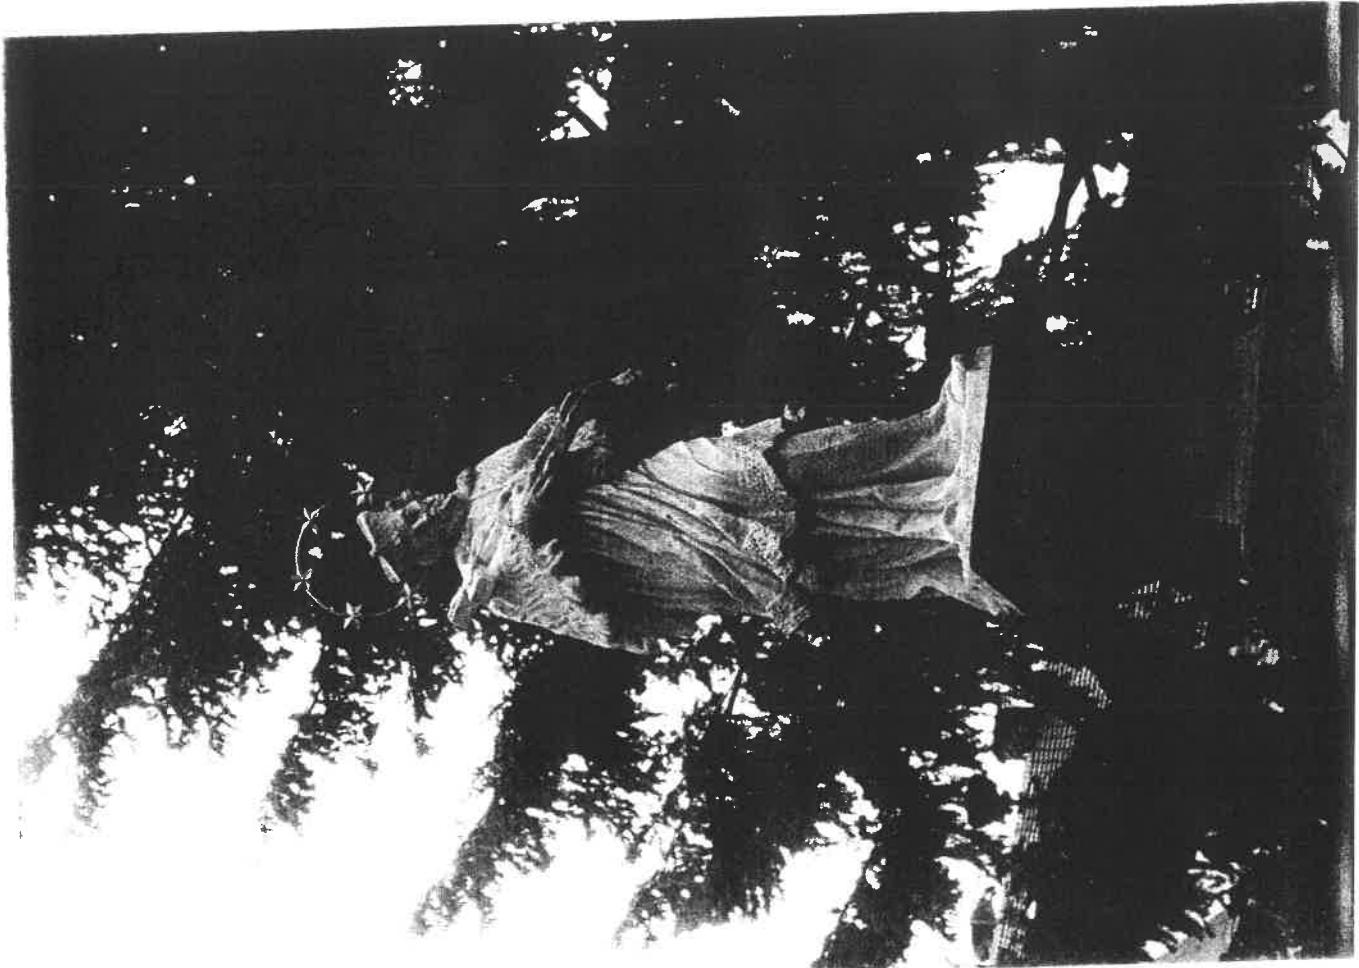
Pohled na dokončenou zkolaudovanou část díla.

Písmo bylo zrekonstruováno a po dohodě s PÚ Brno a investorem natočeno ve směru natočení figury světce.

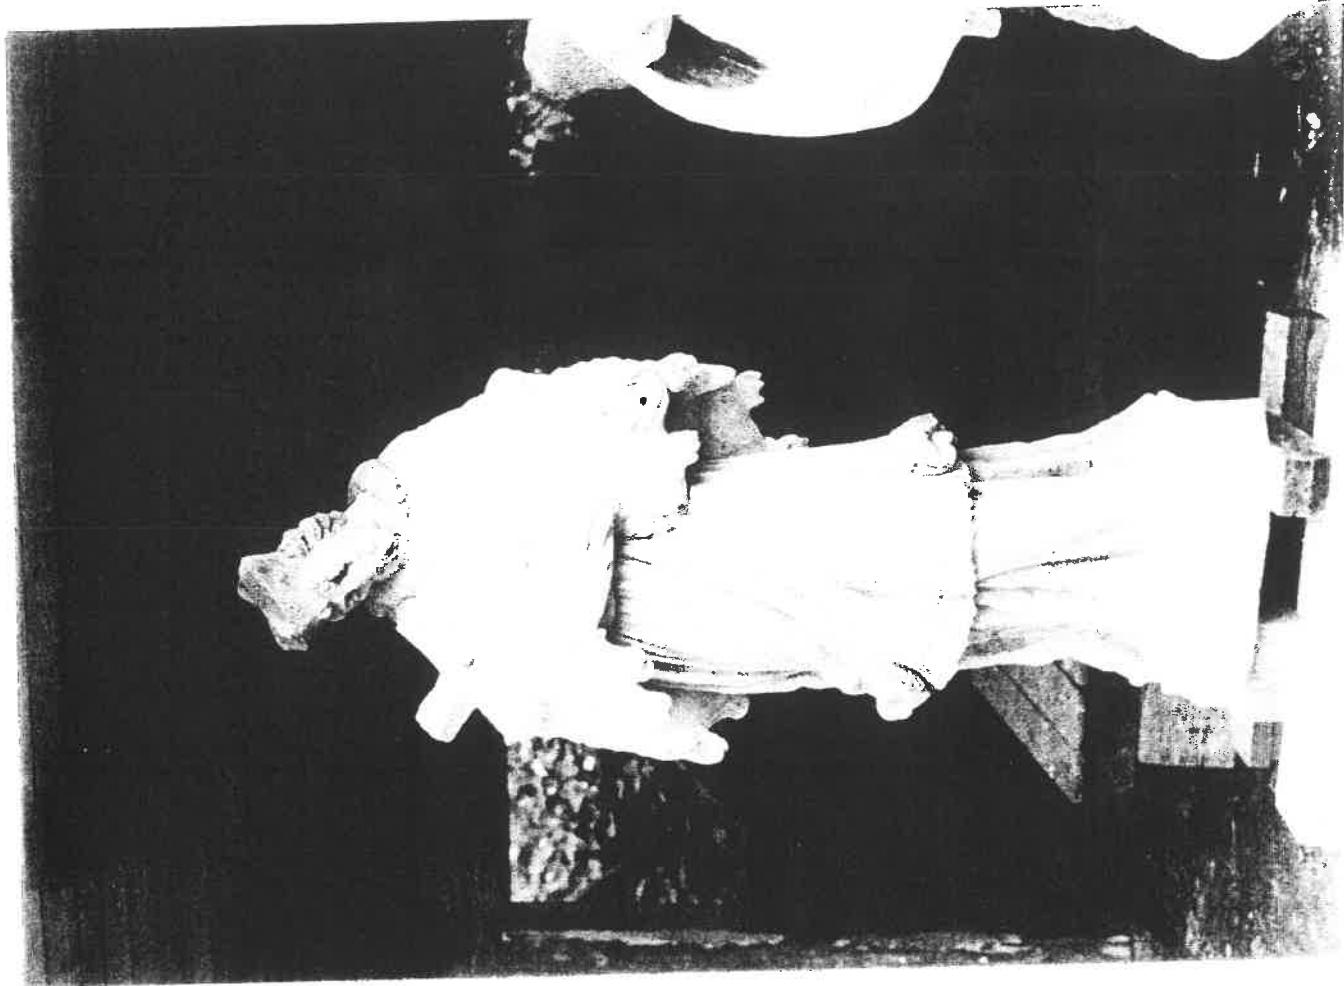
Svatý Jan Nepomucký v restaurátorské dílně po omytí a očištění od řas, krust a depozitů prachu.

Chybějící vysprávky doplněné, levá ruka chybějící v zápěstí bude vydušána v umělém vápenci.

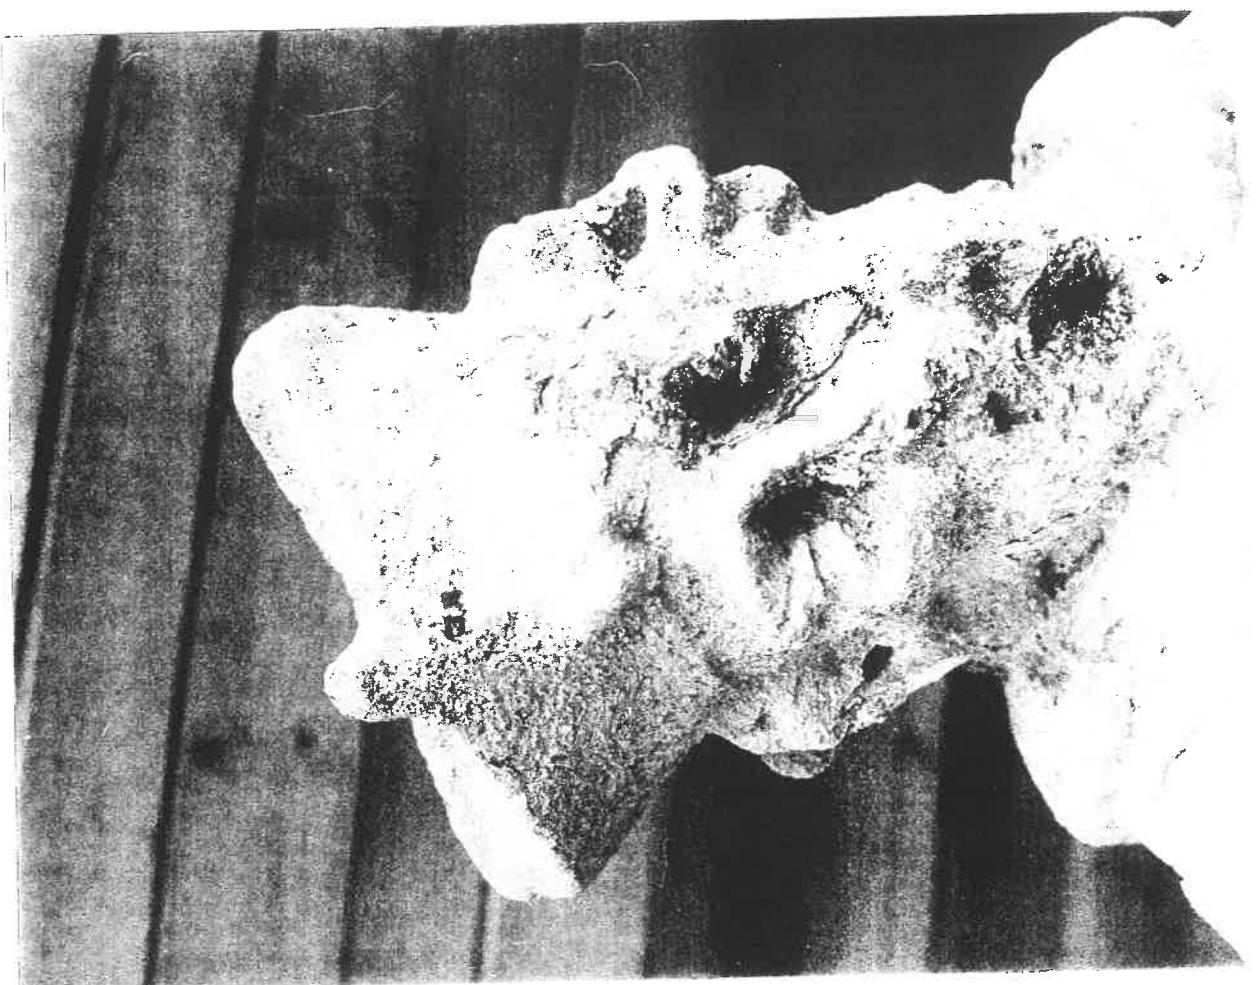
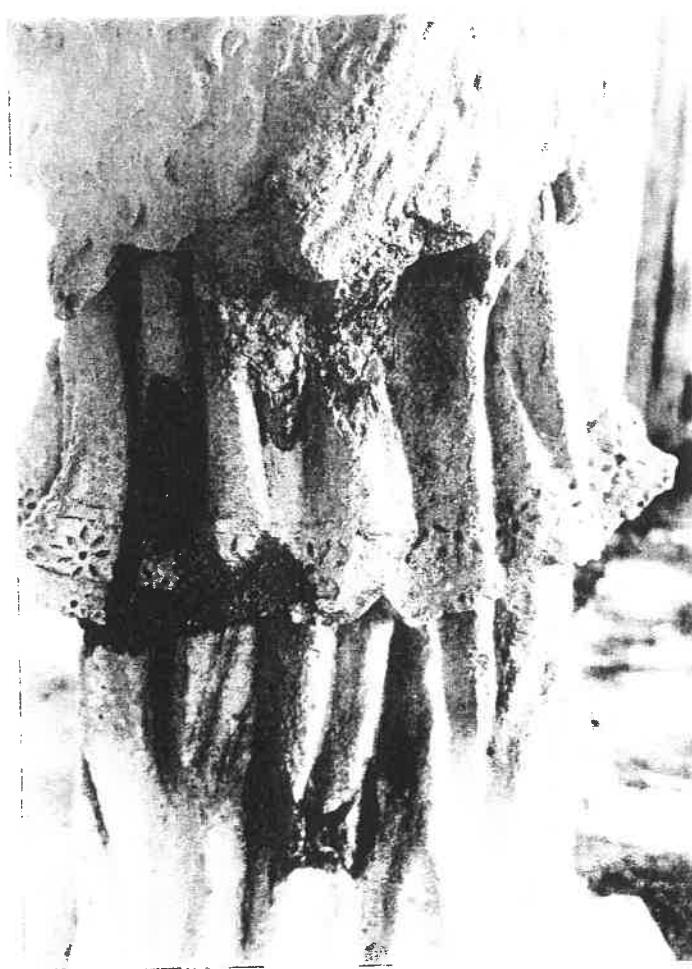
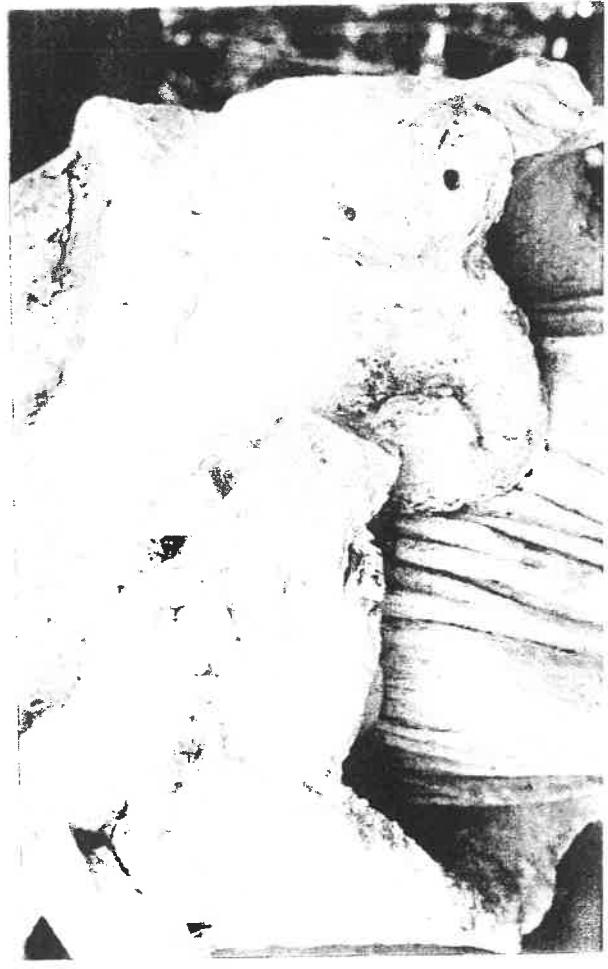
Nejvíce postižená místa degradací kamene.

Materiál figury světce byl značně povrchově zdegradován. Po umytí od řas a depozitů prachu byly odstraněny lokální krusty pastou Monumentique a celá socha napuštěna Porosilem Z 20 v množství 2 l/l m³, aby došlo k vytvoření povrchu věpence před započetím nanášení doplňujících tmelů.

Chybějící levá část ruky a kříže byla domodelována v hlíně a po schválení PÚ Brno odlita a vydusána z umělého věpence a na nerezavějící čep osazena do předloktí původního materiálu. Umělým věpencem vlastní receptury byly domodelovány i další obrovské defekty otličeje, roucha a suknice světce, zvláště pak draperie ze zadního pohleau. Po technologické přestávce byla věpencová figura i část pískovcové architektury napuštěna Porosilem ZV 15, který byl použit jako fixátor lokálních barevnostních retuší na bázi hlinky, aby došlo ke stejnoměrnému pnutí mezi původním materiélem a materiélem vysprávek. Po osazení světce na původní místo byl celý objekt památky hydrofotizován Porosilem VV 7. Před kolaudací po závěrečné hydrofotizaci byla světci osazena na olovo vyzlacená svatozář a olovo utemováno. Detaily poškození a blokovou sklaetu obsahuje fotodokumentace restaurátorského zéměru.

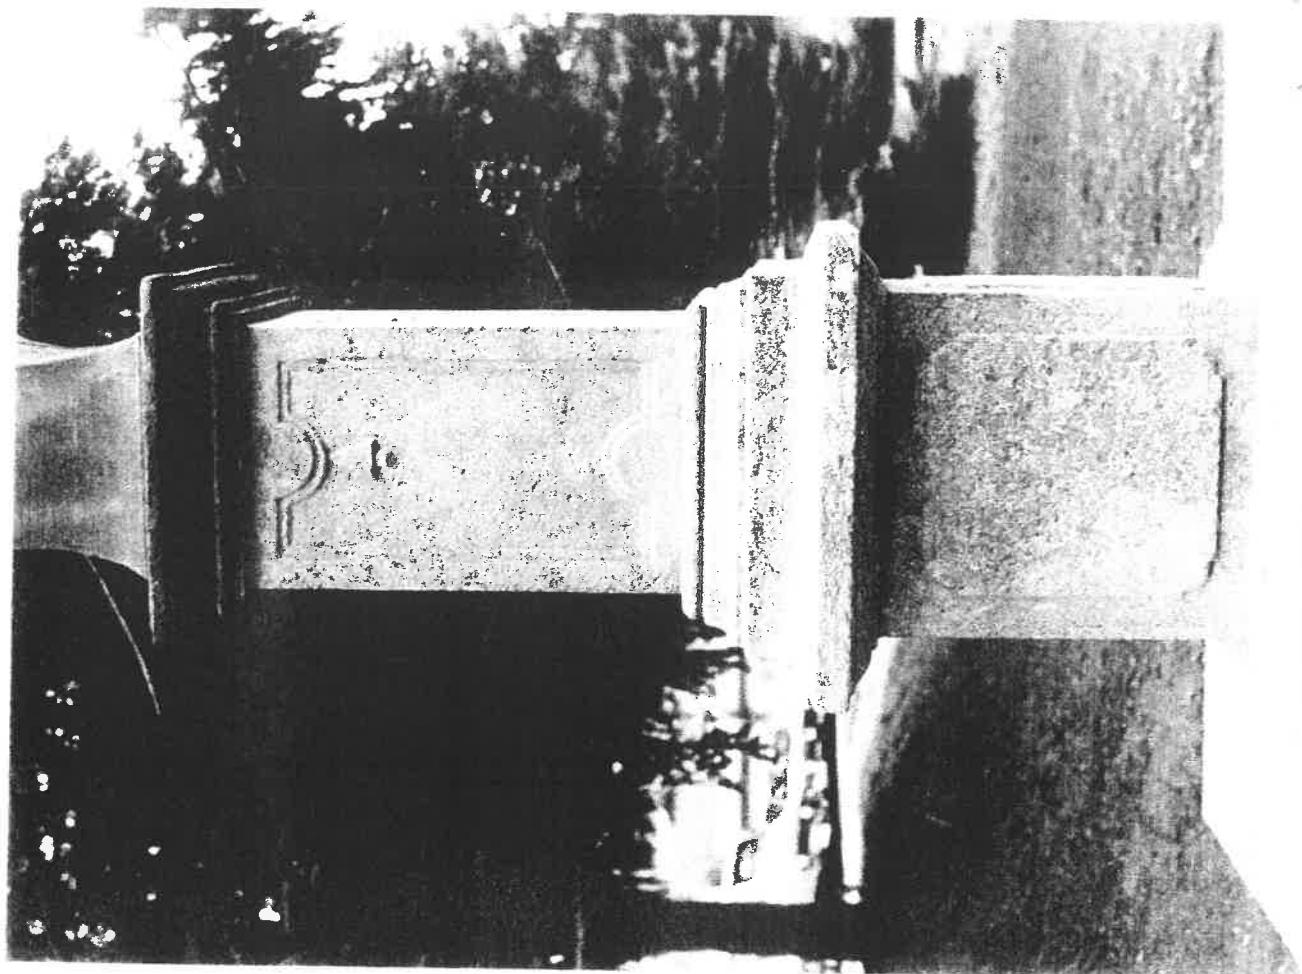
Nově sestavená architektura po doplnění plámb, lokální retuši a osazené dlažbě podesty.

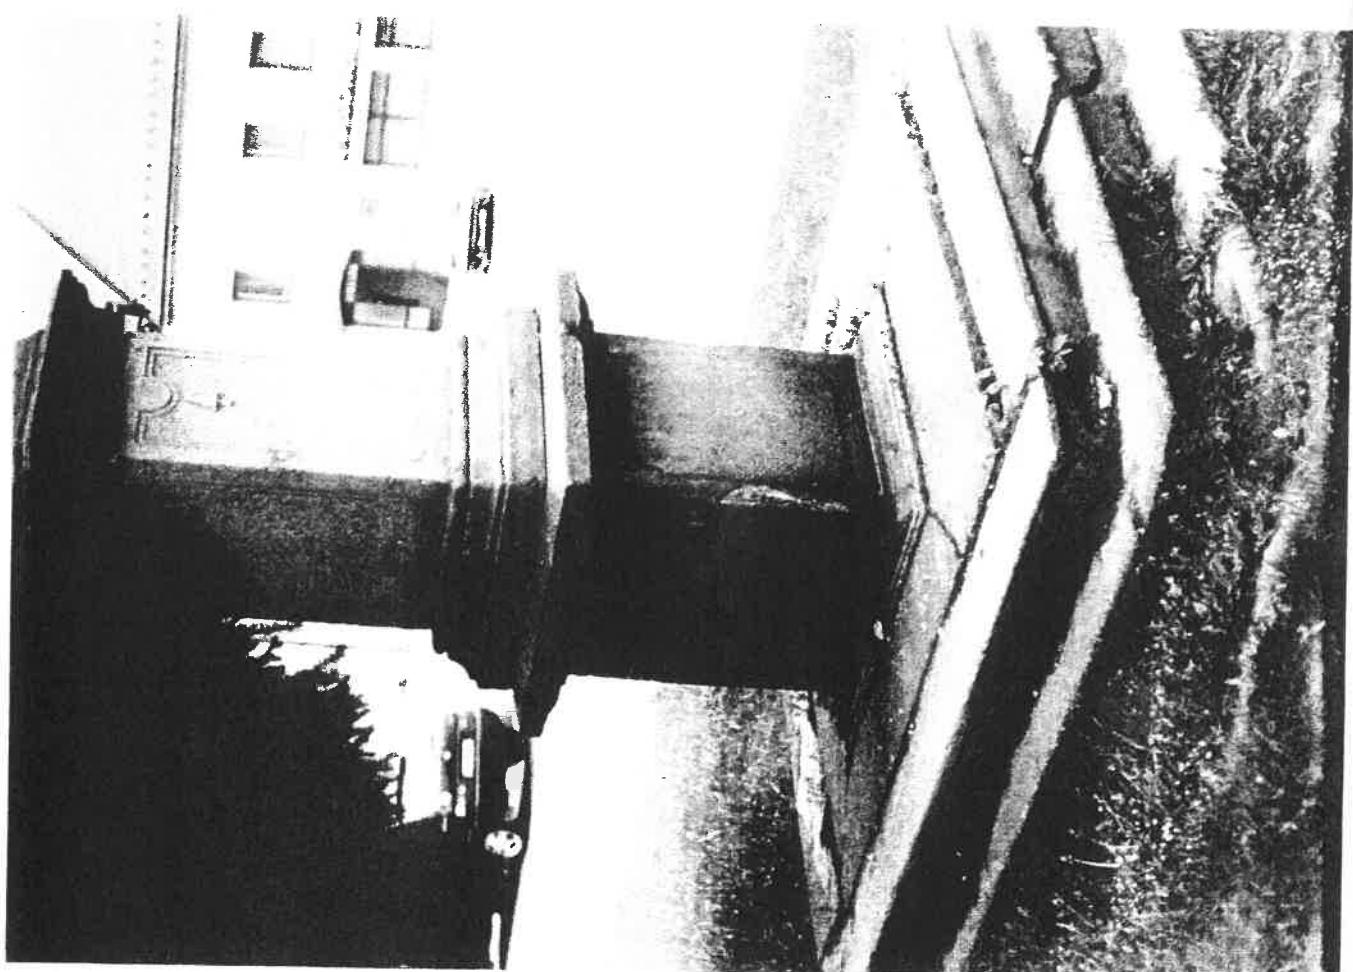
Původní havarijní stav.

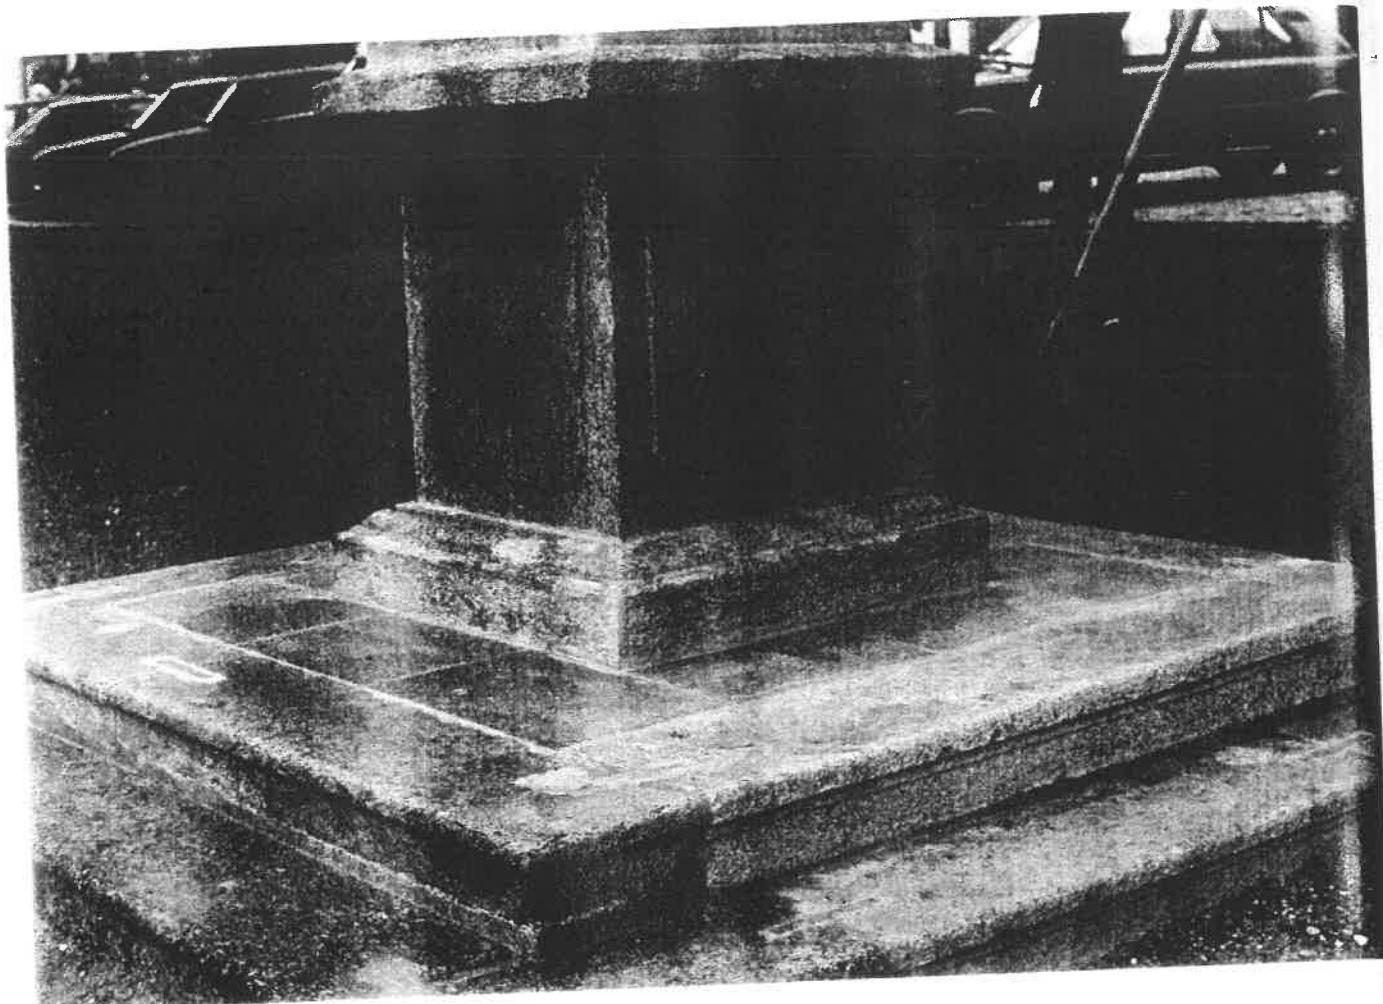
Spodní část architektury po zapuštění nerezových kramlů, montáž dlažby podesty a jejich zaspárování.

Po zrestaurování byl o 15 cm vyvýšen nad úroveň dlažby.

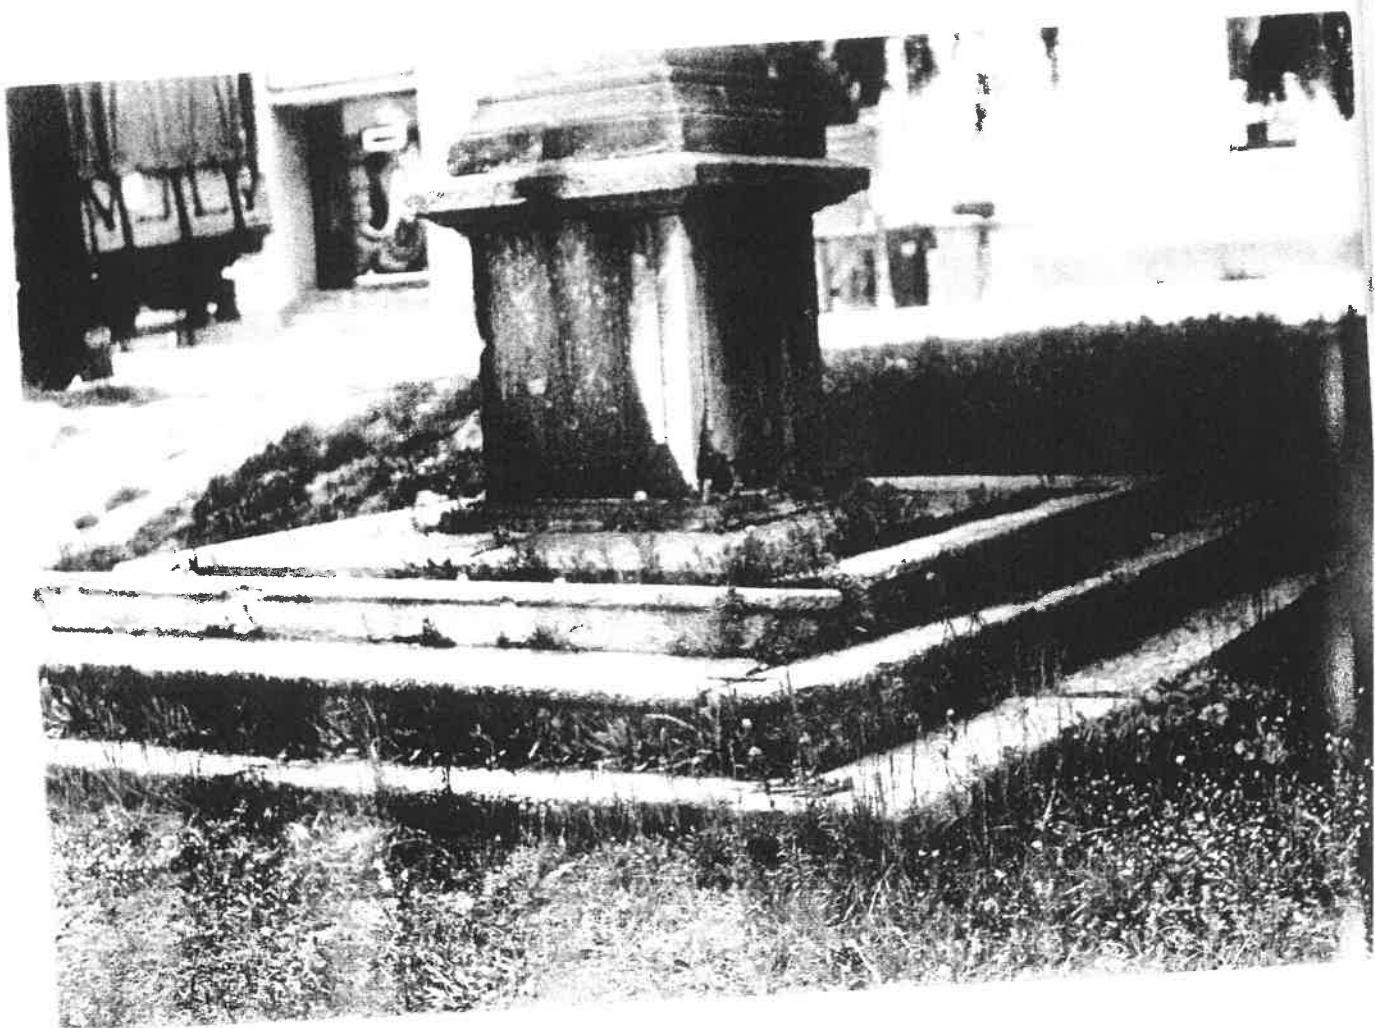
Původní stav.

Spodní sokl byl, jak je patrné na spodním snímku, utopen v betonové ploše podél podesty.

Sokl dříku byl proti původnímu řešení, kdy je utopen v betonové podestě, o 15 cm vyvýšen a beton mezi prostoru byl vydážděn hrubozrnnou žulovou dlažbou z lokality Vápenice u Sedlčan. Povrch dlažby je řezaný s povrchovým tryskáním. Kazetové sokly uprostřed dělené žulovou profilovou římsou byly v dílně restaurovány, doplněny v umělé žule na bázi drceného původního materiálu a hydraulického pojiva fa Saxolite a znova osazeny na žulový profilový soklík podesty. Pískovcový konkávní sokl a obě římsy byly vytmeleny umělým červeným pískovcem. Materiál byl získán rozdrcením jednoho vyřazeného červeného schodu utopeného ve zrušené vrstvě schodiště. Hloubkové trhliny v horní římse způsobené přirodní lasou a svislé trhliny konkávního soklu byly zaklamovány shora v ložných plochách nerez kramlemi a prolity zatékavou pryskyřicí CHS.
