## SOCHA SV. JANA NEPOMUCKÉHO VELKÁ BÍTEŠ

- RESTAURÁČNÍ PRŮZKUM
- KONCEPCE RESTAURÁČNÍHO ZÁSAHU

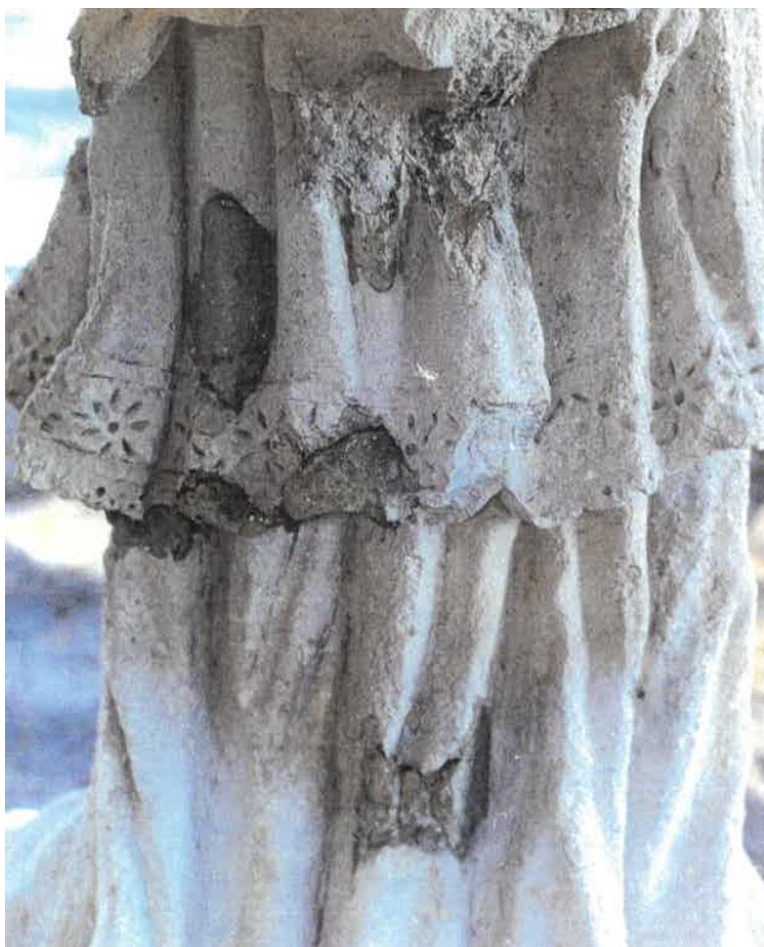
*Obrázek 11 cementové doplňky na draperii sochy, stav v roce 1994, dokumentace L. Maňáka*

Důležitými jsou i fotografie stavu před a v průběhu zásahu v roce 1994.<sup>22</sup> Zde jsou patrné starší cementové tmely na draperiích, rozsáhlé destrukce v nápisové kartuši pískovcového soklu, či další defekty a poškození.

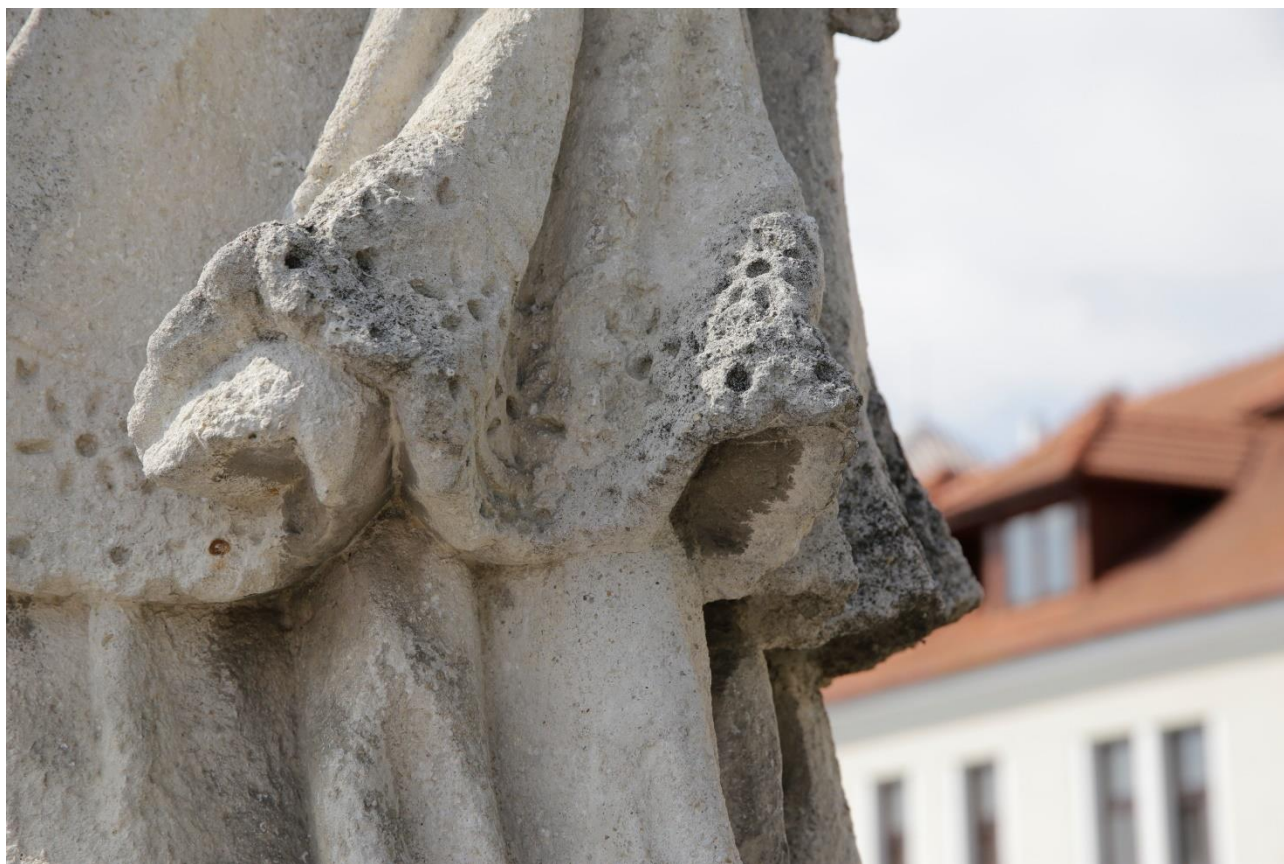
Obrázek 24 socha sv. Jana, detail: krusty a degradace povrchu

V dešťových stínech jsou sádrovcové krusty, převrstvené a zesvětlené druhotnou retuší, která ještě více uzavírá povrch sochy a opět zde působí řadu vnitřních defektů. Socha, a ostatně i sokl, je pokryta dílčím biologickým napadením a dalšími depozity. Svatozář světce je novodobá, ze zásahu z 90. let, o neúměrné velikosti k rozměrům sochy.<sup>4</sup>

Dojde k revizi druhotných doplňků, uvolněné a materiálově nevyhovující tmely budou postupně uvolněny a sejmuty. Sádrovcové krusty v dešťových stínech budou zeslabeny pomocí cíleného mikropískování. Druhotná vrstva černého nátěru-depozitu na pískovcovém soklu bude odstraněna mikropískováním a dočišťována pomocí zábalů s cílenými rozpouštědly. Následně budou případná rezidua redukována prostřednictvím zábalu.

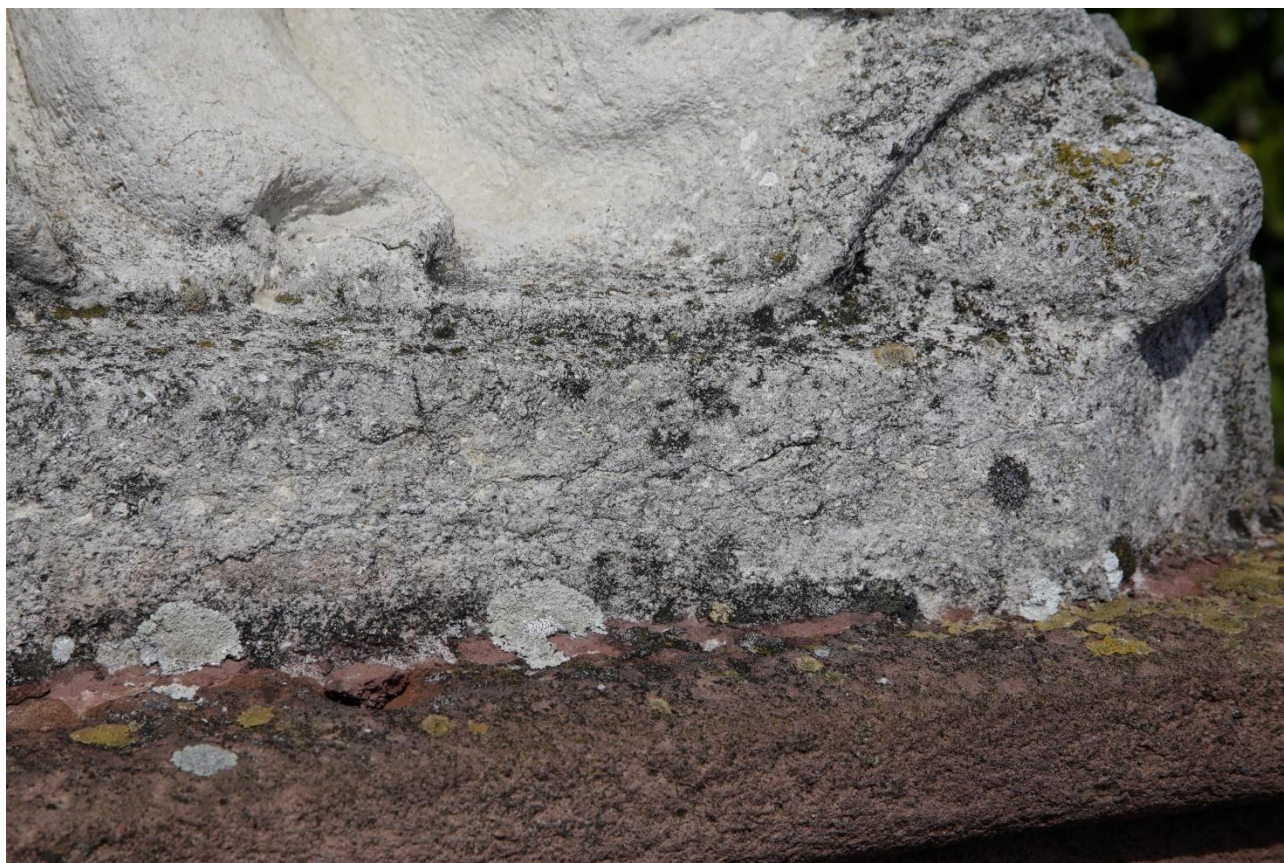
Obrázek 25 socha sv. Jana, detail: síť trhlin na povrchu sochy

Nejzávažnějšími poškozeními zde jsou povrchové praskliny, které bez adekvátní konsolidace postupně povedou k rozsáhlým destrukcím modelace povrchu památek. Na soše se nalézá řada druhotně a neadekvátně vyspravených plastických defektů, (části obličeje, rukou, kříže a draperií). Tyto doplňky zásadně tvrdší než vápenec dožívají a působí degradaci původního materiálu. Rovněž sokly jsou radikálně doplněny, povrch pískovcového soklu je téměř celoplošně převrstven, na žulové části je řada plomb, které jsou nejen materiállově ale i esteticky rušivé. které jsou opakovaně doplňovány více či méně kompatibilními doplňky. Četné krusty v dešťových stínech jsou přetřeny sjednocující barevnou vrstvou. Svatozář je rovněž doplňkem z poslední opravy, soše chybí atribut ratolesti.

Trhliny a praskliny budou injektovány minerální injektážní směsí. Průběžné obtmelení, injektáž a stabilizace uvolněných částí bude probíhat kontinuálně s probíhajícími pracemi, tak aby nedošlo k poškození degradovaných a ohrožených částí. Pomocí injektážního prostředku, navrženého tak aby nepřerušil transport vody a vodních par v substrátu, dojde tedy k vyplnění všech prasklin a dutin.

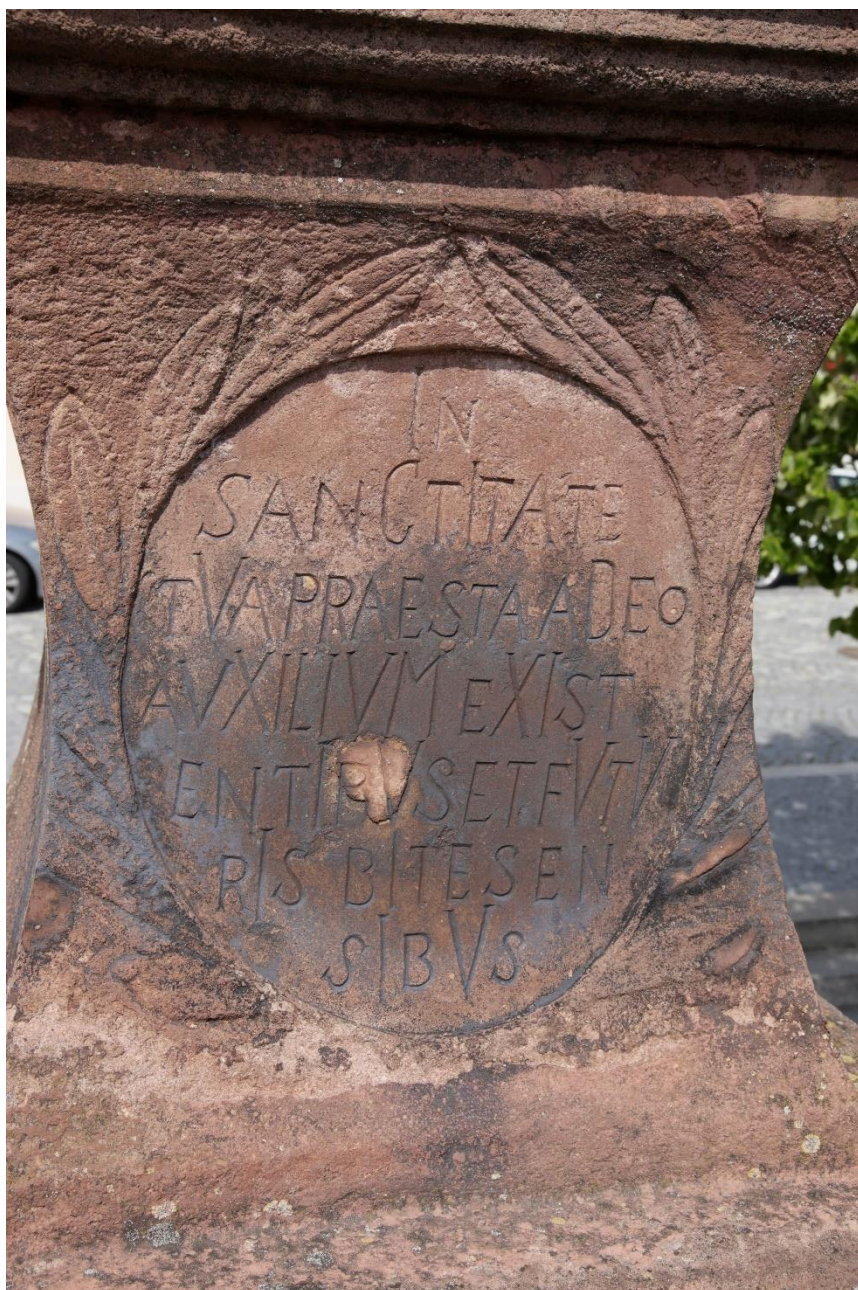
Obrázek 27 pískovcový sokl, nápisová kartuš, celoplošný doplňěk

Červený pískovcový sokl má silně rozrušený povrch. Jsou zde patrná rozsáhlá převrstvení sekundárními tmely, které jsou takřka po celém povrchu včetně nápisové kartuše, která je celá nově zhotovenou replikou. Je zde patrná řada statických trhlin injektovaná v minulosti epoxidovými pryskyřicemi. Zásadním problémem zde budou černé depozity vsáklé do materiálu soklu a překrývající téměř celou spodní polovinu soklu.

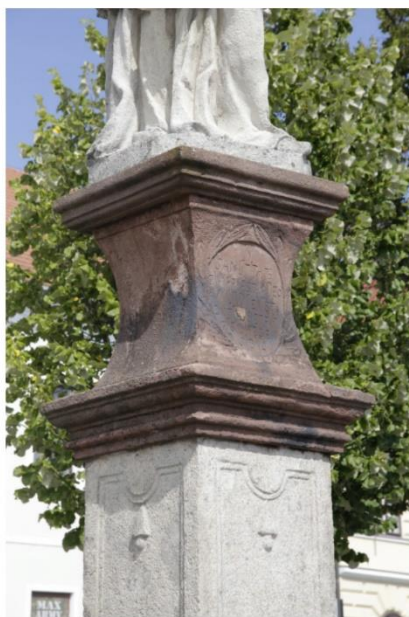
**Obr. 1:** Sokl pod sochu sv. Jana Nepomuckého s šedo-černou vrstvou povrchových úprav. Stav před restaurováním, foto: Z. Kovářík, 2024.

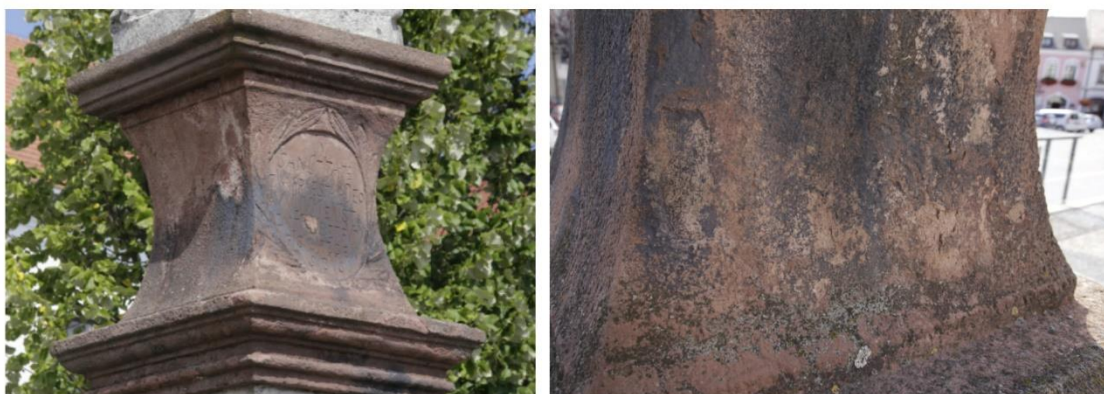
Obr. 2a, b: Povrchová úprava zvýšeného soklu, vpravo detail povrchové šedo-černé vrstvy nanesené na načervaném pískovce. Foto: Z. Kovářík, 2024.
