# DOKUMENTACE RESTAURÁTORSKÉHO ZÁSAHU SOCHA SV. JANA NEPOMUCKÉHO VELKÁ BÍTEŠ

Kraj:	Vysočina
Obec:	Velká Bíteš
Bližší určení místa popisem:	socha situovaná v centru Masarykova náměstí
Název památky:	socha sv. Jana Nepomuckého
Rejstříkové číslo památky ÚSKP:	31142/7-4516

Autor:	neznámý
Sloh / Datování:	chronogram 1714, <sup>1</sup> baroko
Materiál:	socha – litavský vápenec sokl – žula, pískovec
Předchozí známé restaurátorské zásahy:	oprava 1799, 1994-1995

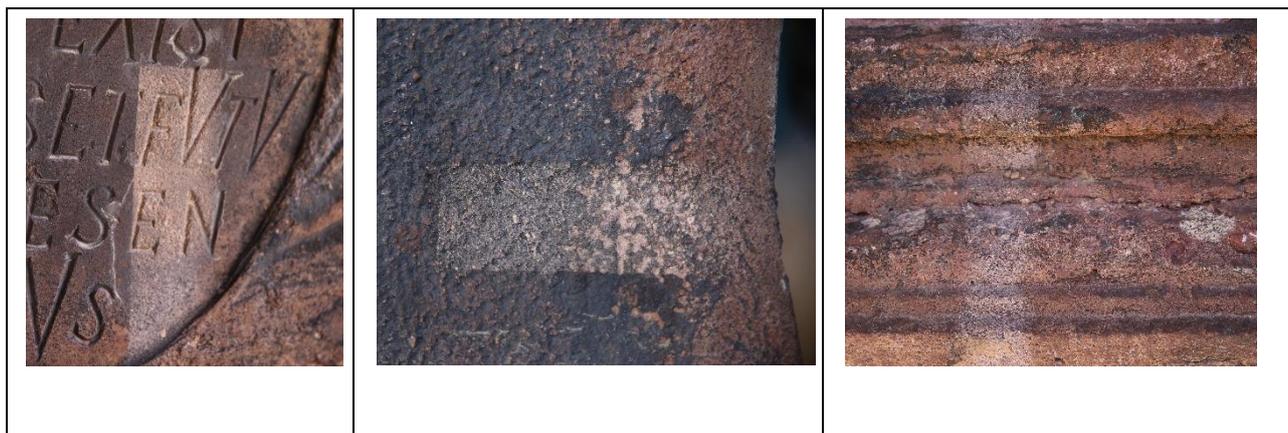
Tabulka 1 zkoušky čištění černých depozit a krust na pískovcovém soklu

Byly provedeny zkoušky čištění jednotlivých typů depozit a nánosů na povrchu jednotlivých částí sochy. Biologické napadení bylo možné poměrně důkladně smýt regulovatelnou tlakovou vodou po aplikaci biocidního prostředku. Prachové depozity více fixované k povrchu bylo možné společně s lokálními sádrovcovými krustami zeslabit pomocí řízeného mikropískování. Proběhly zkoušky stanovující ideální velikost trysky, intenzitu použitého tlaku a množství přidávaného abraziva. Tyto základní parametry pak byly lokálně upravovány v závislosti na míře degradace konkrétní části povrchu sochy.

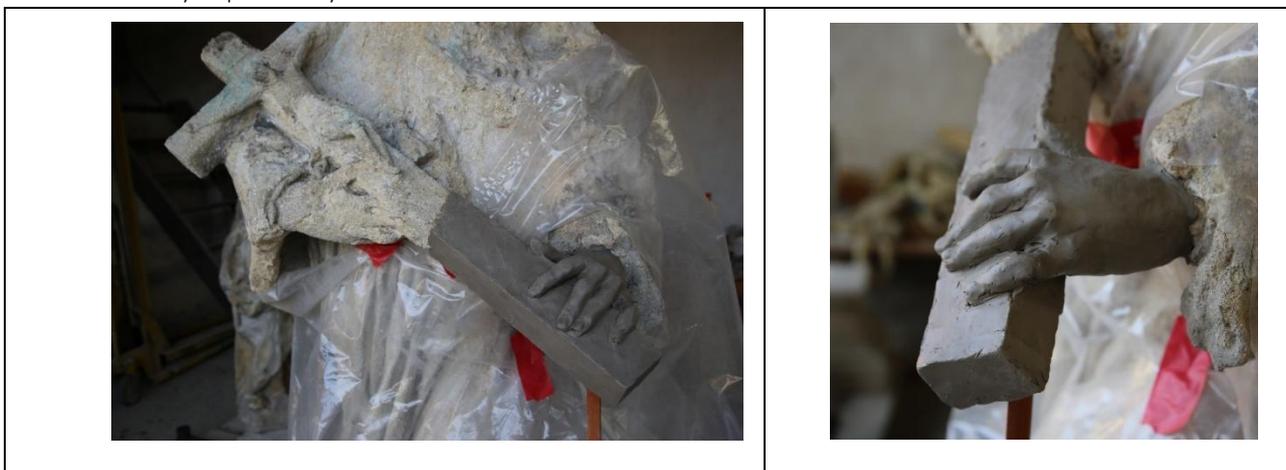
Tabulka 3 návrhy doplňku ruky a kříže

Poškozená svatozář z posledního zásahu byla po diskuzi s NPÚ nahrazena novou, zhotovenou z nerezového profilu a tepaného nerezového plechu a pozlacena 23,75 k zlatem.

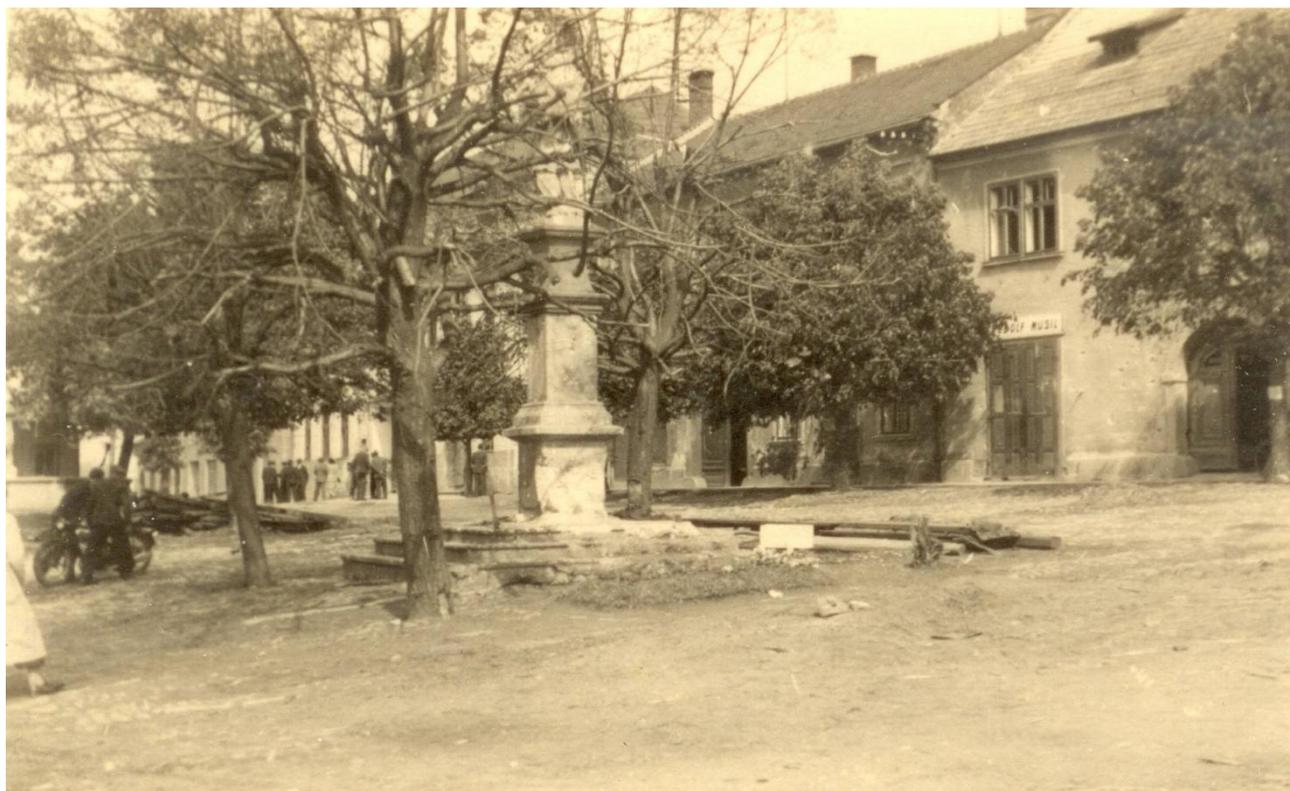
*Obrázek 9 fotografie z roku 1945, patrná poškození soklu po bombardování, muzeum Velká Bíteš*

Velmi důležitá je fotografie z archivu Městského muzea ve Velké Bíteši, dokumentující stav po bombardování v roce 1945. přesto že se zde socha ztrácí za stromem, jsou patrná rozsáhlá poškození soklu a schodnic. Tato poškozená strana soklu pak byla při restaurování v roce 1994 otočena a osazena na zadní stranu.

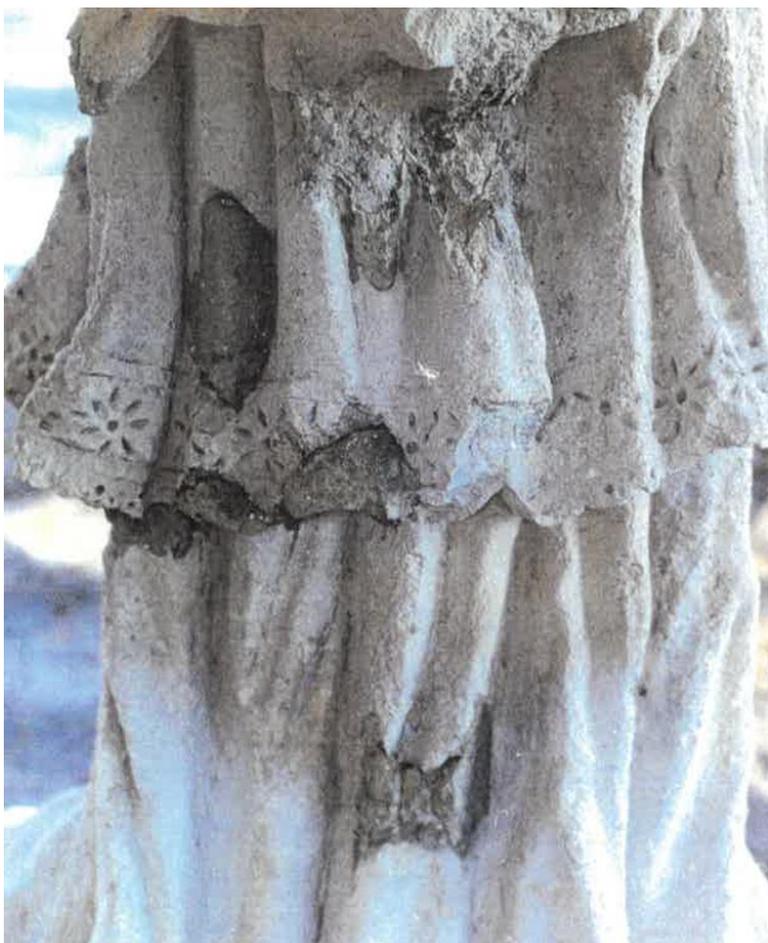
*Obrázek 14 cementové doplňky na draperii sochy, stav v roce 1994, dokumentace L. Maňáka*

*Zde jsou patrné hluboké defekty způsobené zřejmě střelnými zbraněmi v draperii na zadní straně sochy*

Důležitými jsou i fotografie stavu před a v průběhu zásahu v roce 1994.<sup>24</sup> Zde jsou patrné starší cementové tmely na draperiích, rozsáhlé destrukce v nápisové kartuši pískovcového soklu, či další defekty a poškození.

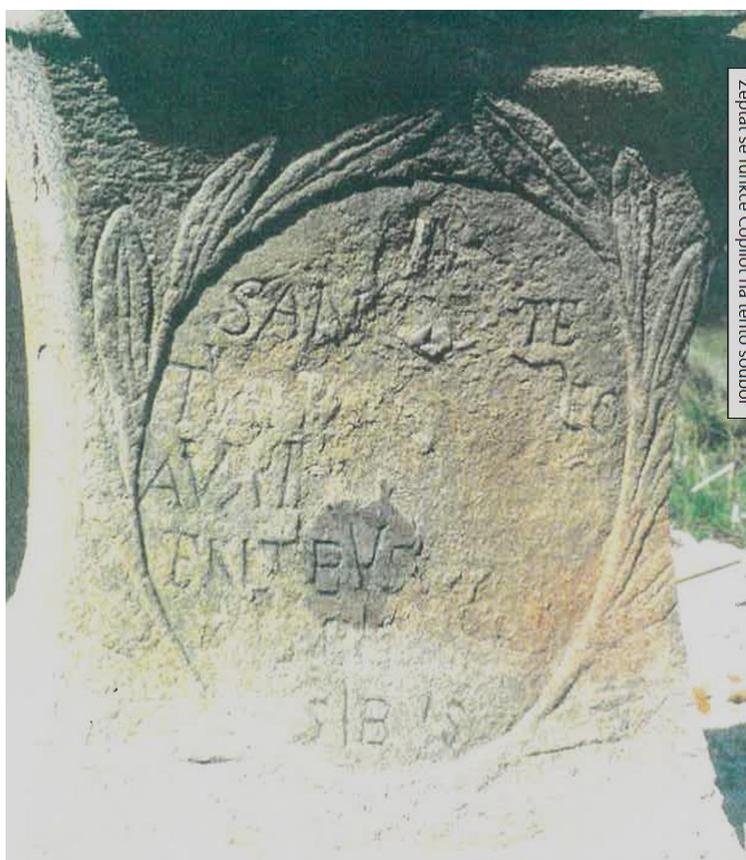
*Obrázek 15 detail poškození nápisu na soklu, stav v roce 1994, dokumentace L. Maňáka*

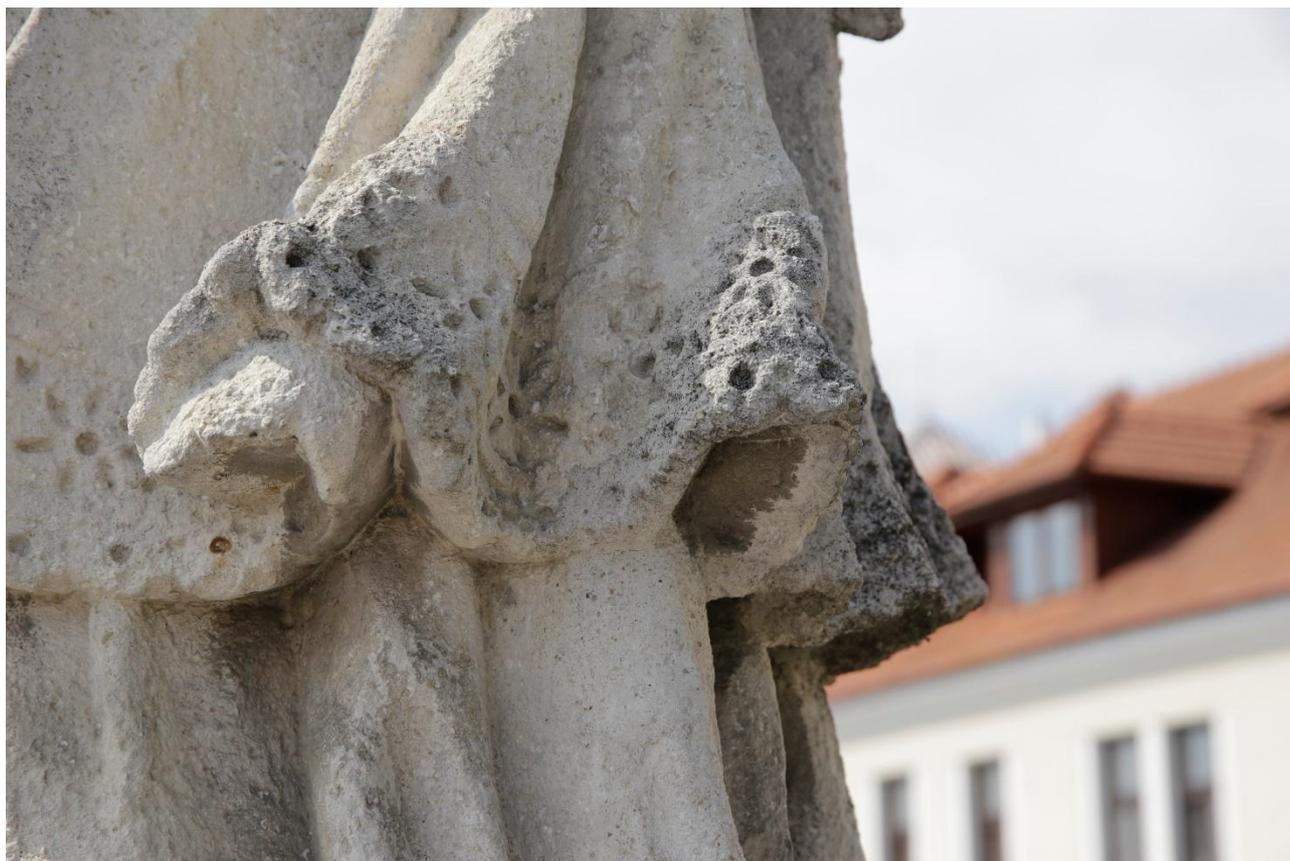
Obrázek 27 stav před restaurováním socha sv. Jana, detail: krusty a degradace povrchu

Dojde k revizi druhotných doplňků, uvolněné a materiálově nevyhovující tmely budou postupně uvolněny a sejmuty. Sádrovcové krusty v dešťových stínech budou zeslabeny pomocí cíleného mikropískování. Druhotná vrstva černého nátěru-depozitu na pískovcovém soklu bude odstraněna mikropískováním a dočišťována pomocí zábalů s cílenými rozpouštědly. Následně budou případná rezidua redukována prostřednictvím zábalu.

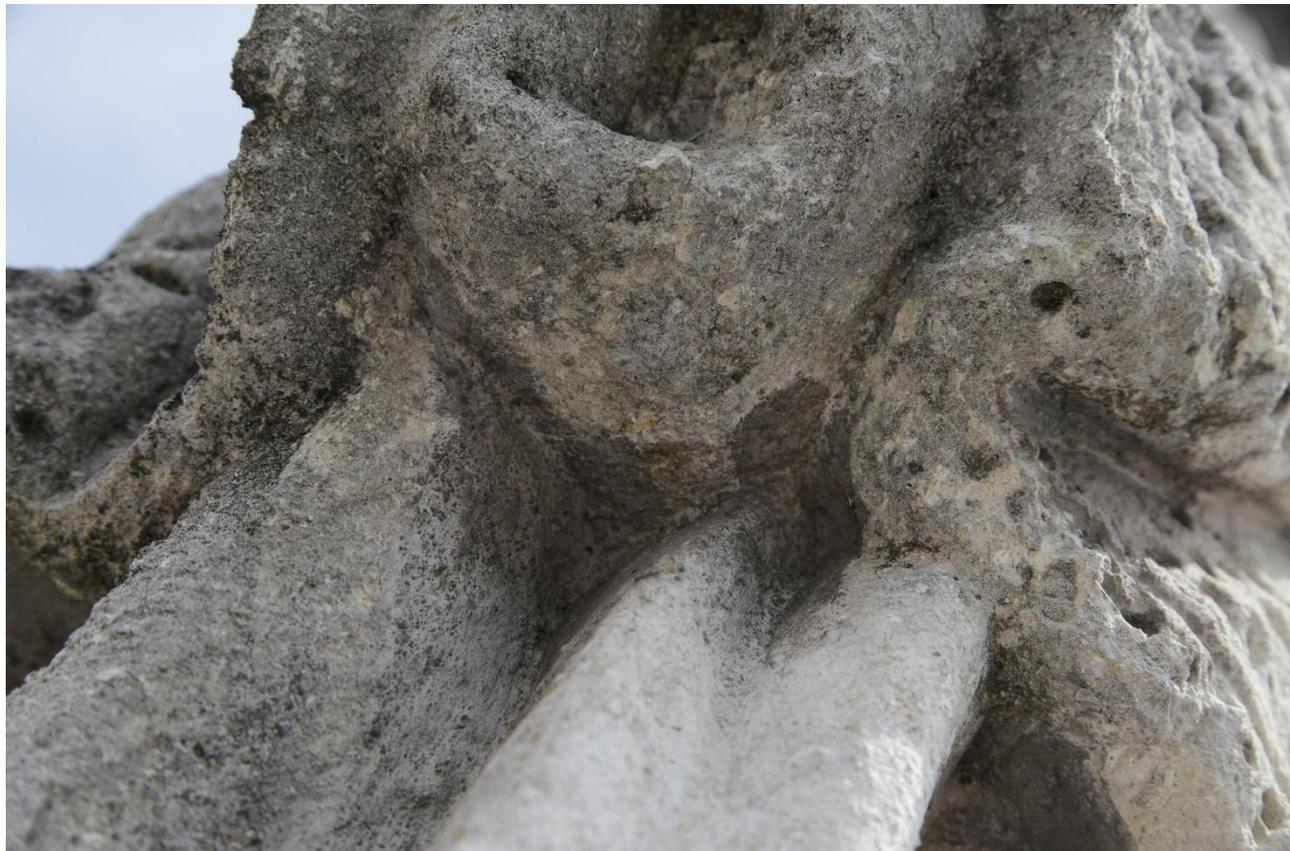
Obrázek 26 stav před restaurováním socha sv. Jana, detail: krusty a degradace povrchu

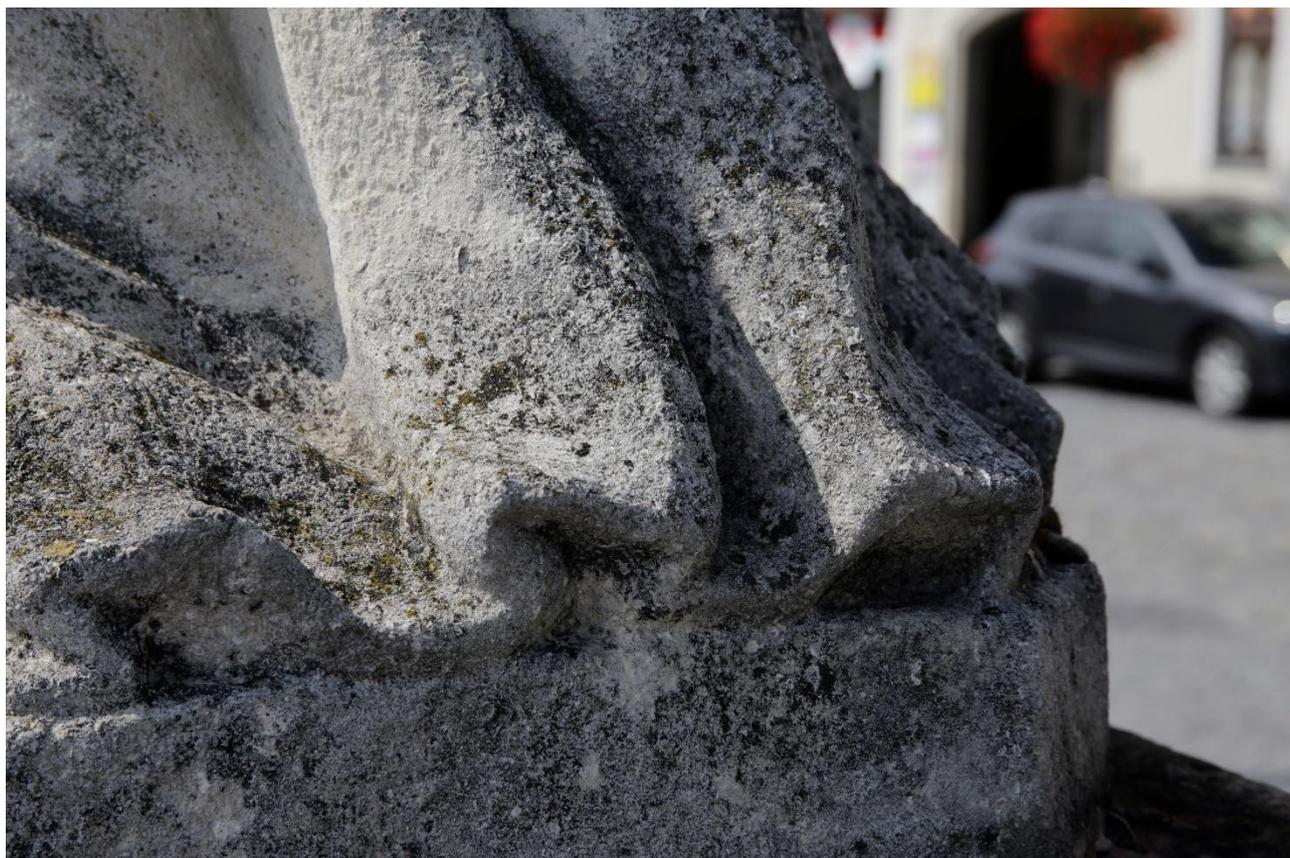
Obrázek 29 stav před restaurováním socha sv. Jana, detail: biologické napadení povrchu

Vrstvy biologického napadení byly zeslabovány skalpely, pomocí regulovatelné tlakové vody byly po aplikaci biocidního přípravku snímány vrstvy těchto depozit. Byly provedeny zkoušky použitého tlaku, a stroj byl nastaven tak, aby smýval depozity a zároveň nedocházelo k poškození originální hmoty. Vzhledem k rozsáhlému převrstvení povrchu sochy cementoakrylátovými tmely, byla následná hloubková konsolidace prováděna postupně, spolu s odkryvem povrchu. Socha byla zpevněna organokřemičitým konsolidantem v kombinaci s vápennou nanosuspensí. Sádrcové krusty a další depozity byly zeslabeny pomocí mikropískování.

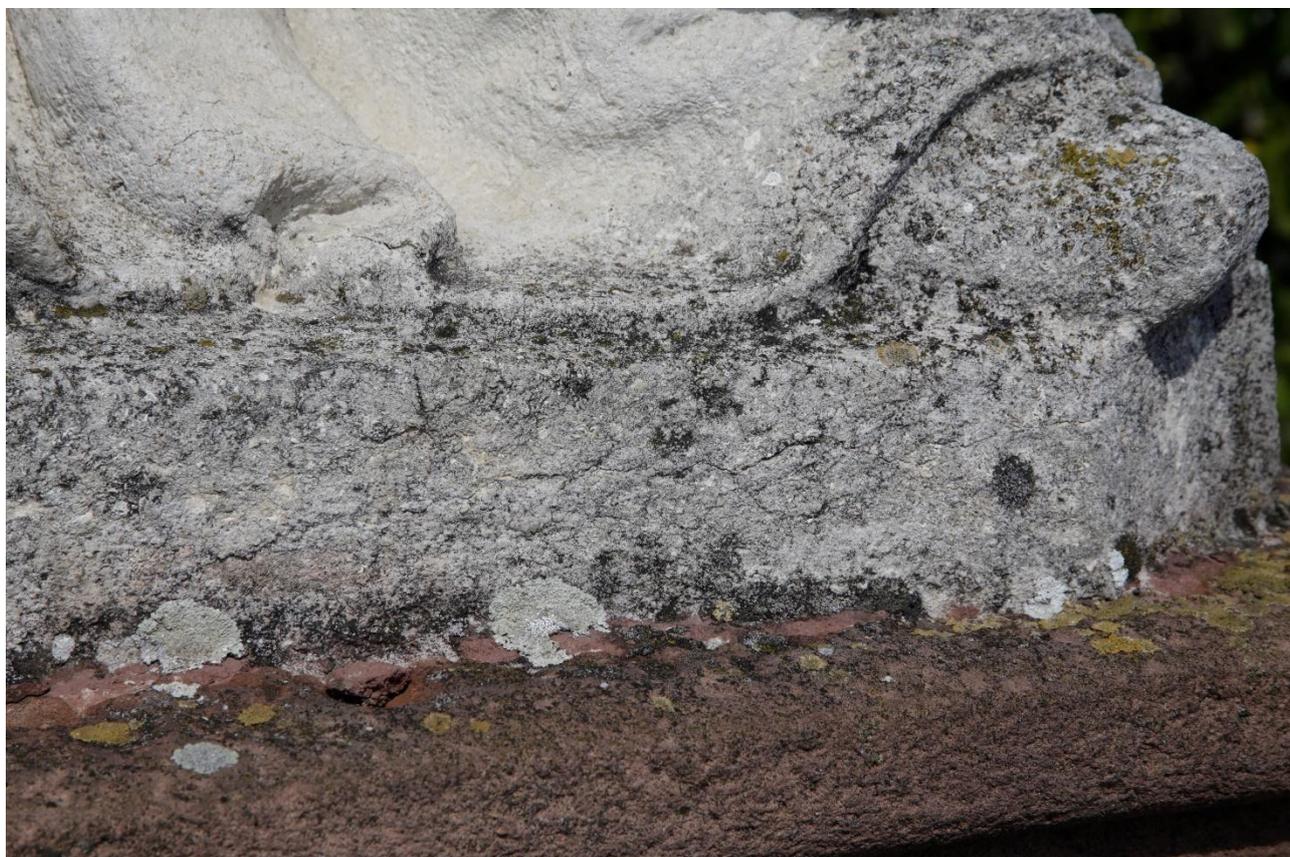
Obrázek 28 stav před restaurováním socha sv. Jana, detail: síť trhlin na povrchu sochy

Trhliny a praskliny budou injektovány minerální injektážní směsí. Průběžné obtmelení, injektáž a stabilizace uvolněných částí bude probíhat kontinuálně s probíhajícími pracemi, tak aby nedošlo k poškození degradovaných a ohrožených částí. Pomocí injektážního prostředku, navrženého tak aby nepřerušil transport vody a vodních par v substrátu, dojde tedy k vyplnění všech prasklin a dutin.

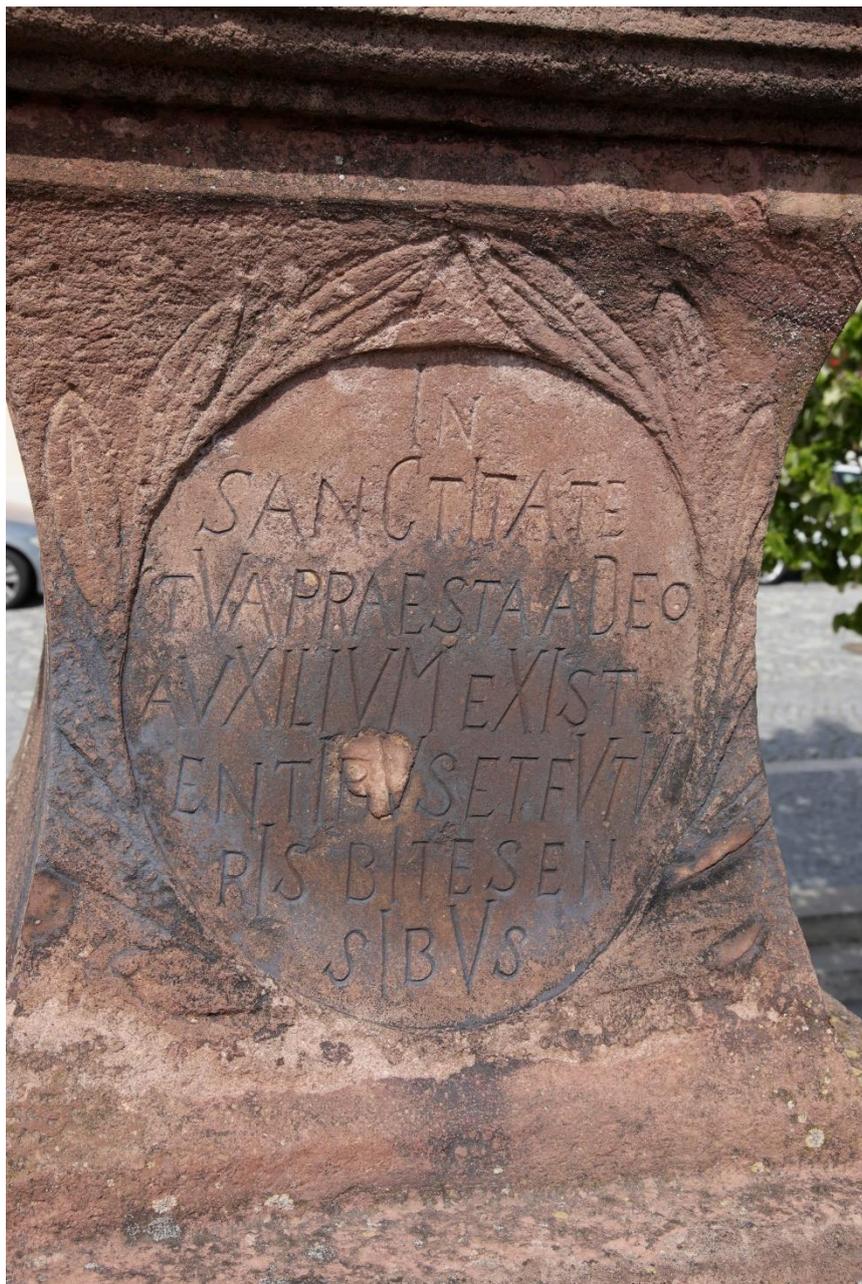
Červený pískovcový sokl má silně rozrušený povrch. Jsou zde patrná rozsáhlá převrstvení sekundárními tmely, které jsou takřka po celém povrchu včetně nápisové kartuše, která je celá nově zhotovenou replikou. Je zde patrná řada statických trhlin injektovaná v minulosti epoxidovými pryskyřicemi. Zásadním problémem zde budou černé depozity vsáklé do materiálu soklu a překrývající téměř celou spodní polovinu soklu.

*Obrázek 30 stav před restaurováním  
pískovcový sokl, nápisová kartuš, celoplošný  
doplňěk*

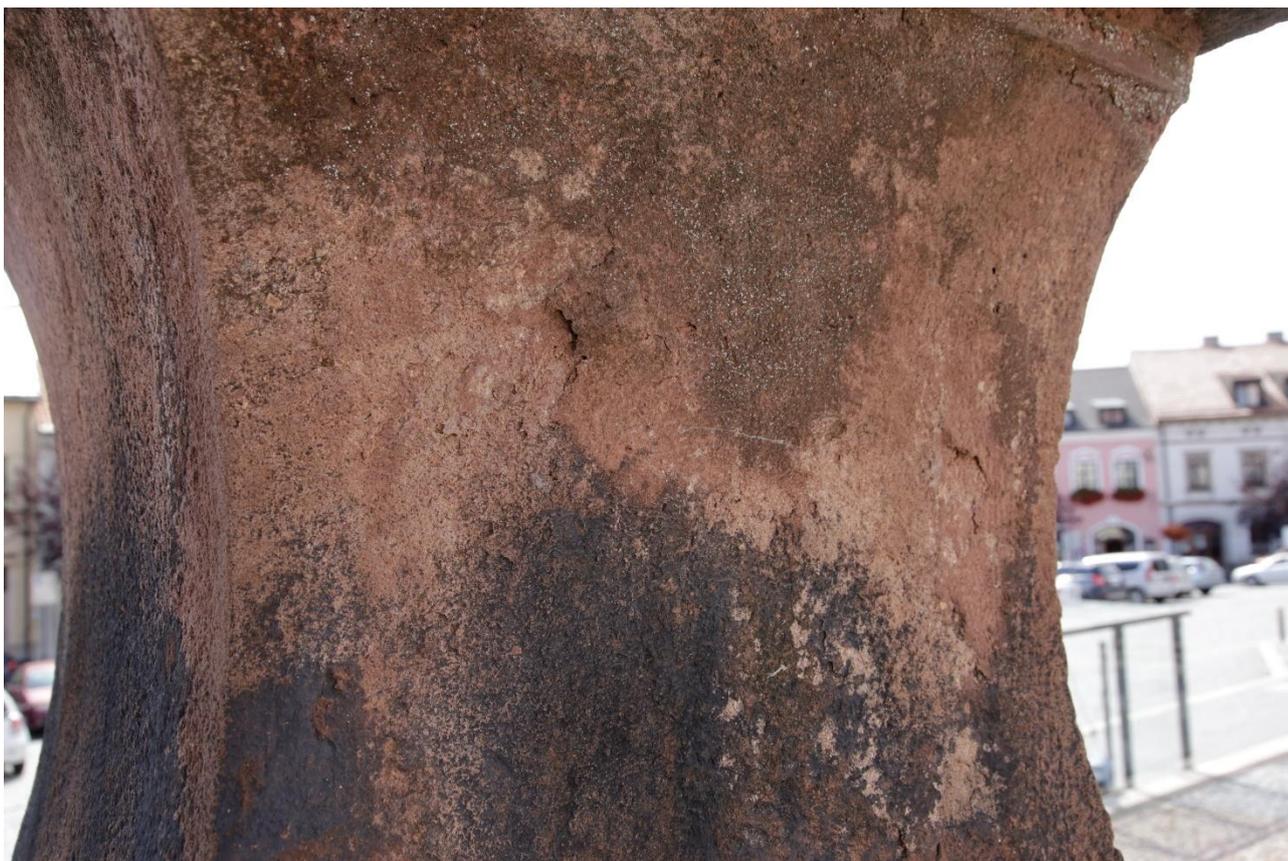
*Obrázek 33 stav před restaurováním pískovcový sokl, detail stavu povrchu*

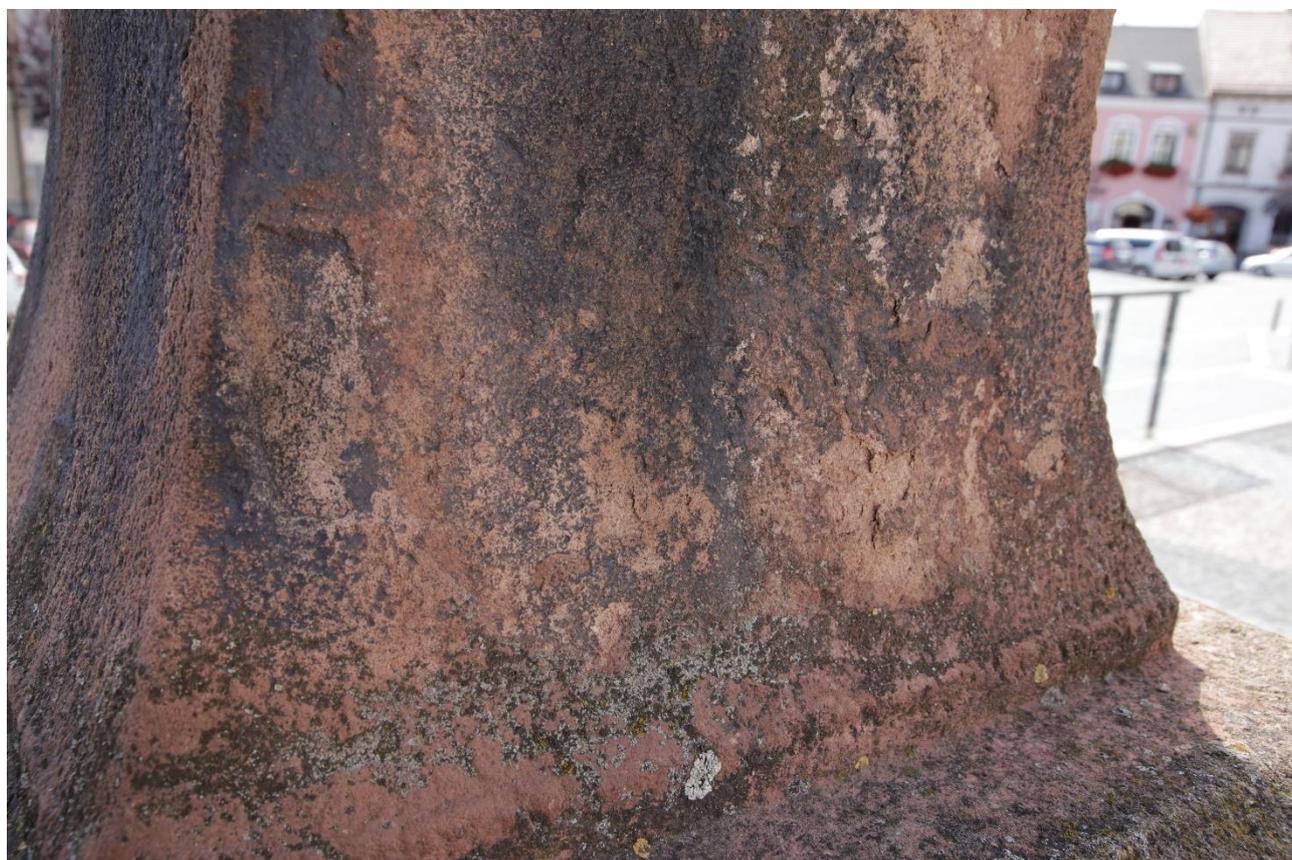
*Obrázek 32 stav před restaurováním pískovcový sokl, detail stavu povrchu*

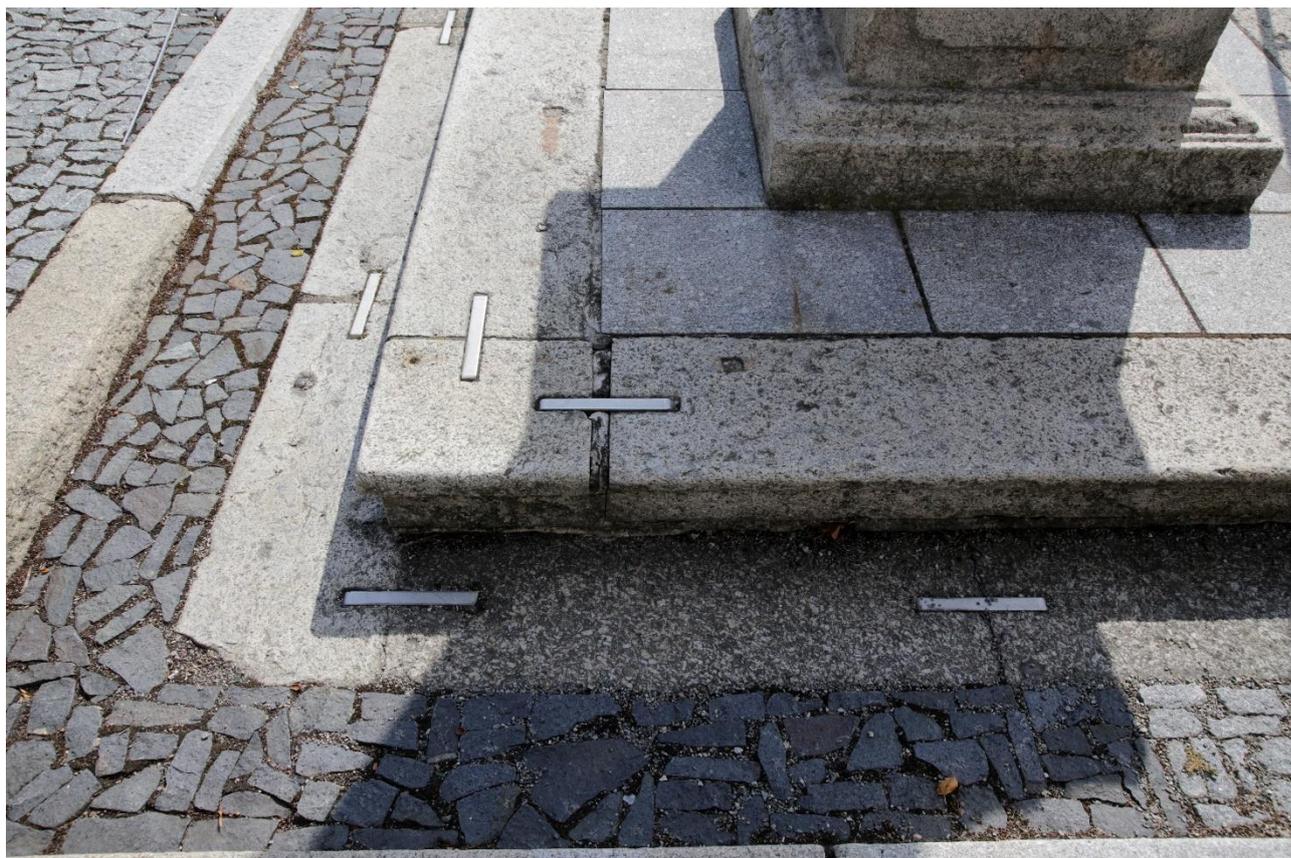
Obrázek 39 stav před restaurováním schodiště, novodobé kramle a nová zádlažba podesty

Kovové spony na schodišti budou očištěny a antikorozně ošetřeny, degradované či poškozené prvky z předchozího zásahu budou vyjmuty a nahrazeny nerezovými. Povrchová úprava kovových spon bude provedena v grafitové barevnosti.

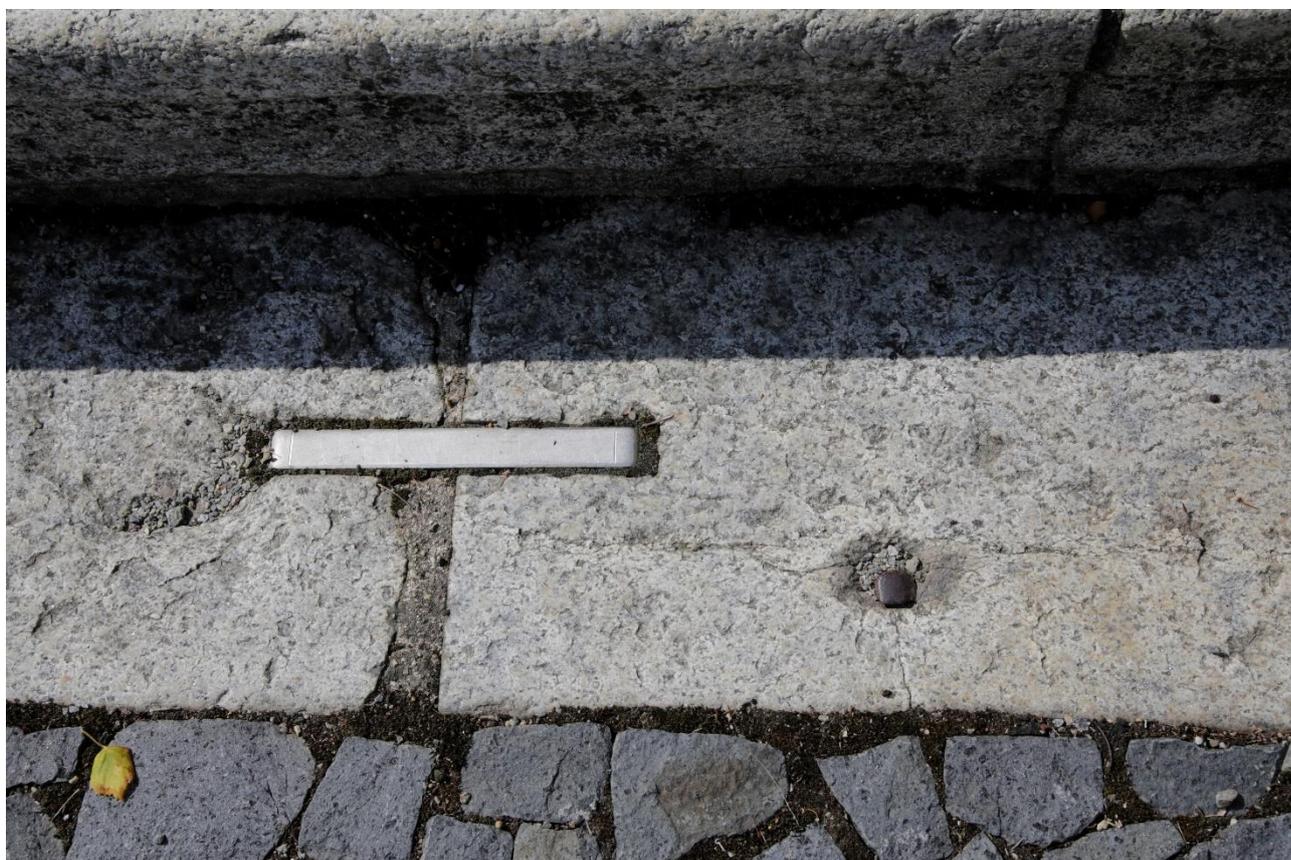
Obrázek 38 stav před restaurováním poškození žulových schodů kovovými prvky

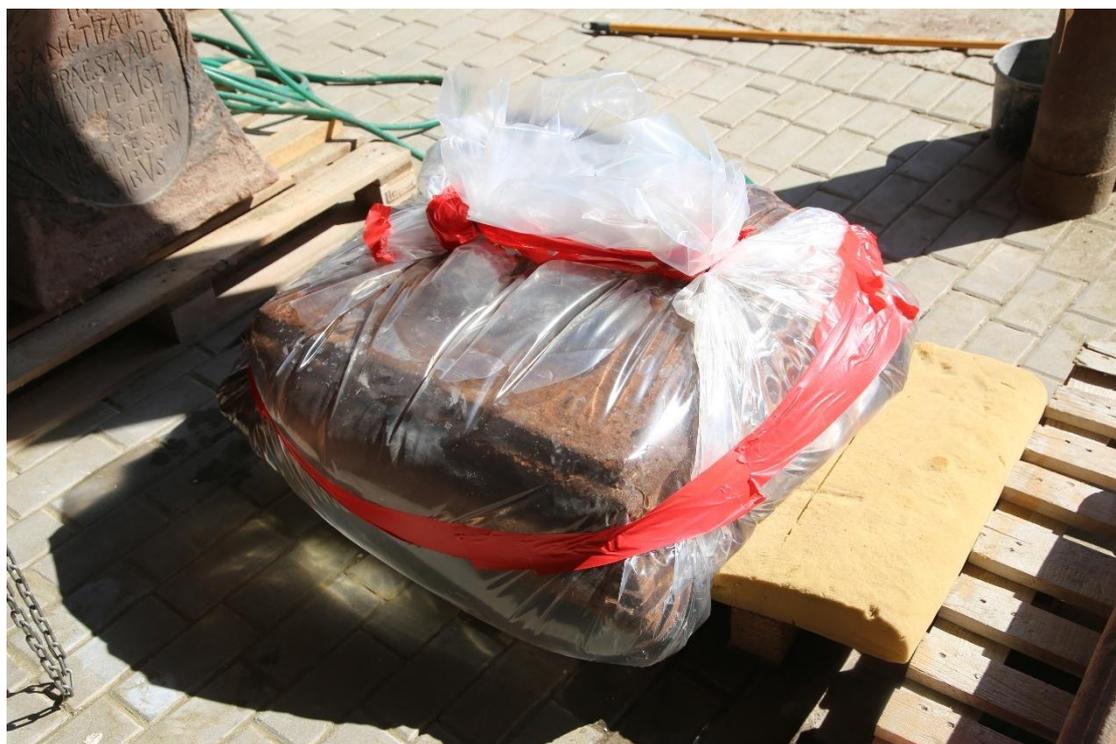
*Obrázek 58 stav po očištění, rozsáhlá degradace původního kamene pod sekundárními tmely, konsolidace nanosuspenzí hydroxidu vápenatého*

Socha byla předzpevněna konsolidantem Ifest OH 50% aby nedocházelo k dalším poškozením povrchu při transferu a následných pracích. Následně byla socha byla zajištěna a převezena do ateliéru. Vzhledem k předchozímu zásahu, kdy došlo k prolepení korodujících čepů pryskyřicemi do sochy a jednotlivých částí pískovcového soklu, byla socha i s tímto sokle transferována v celku, a rozebrání na jednotlivé části bylo provedeno až v ateliéru po rozřezání čepů ve spárách mezi jednotlivými bloky.

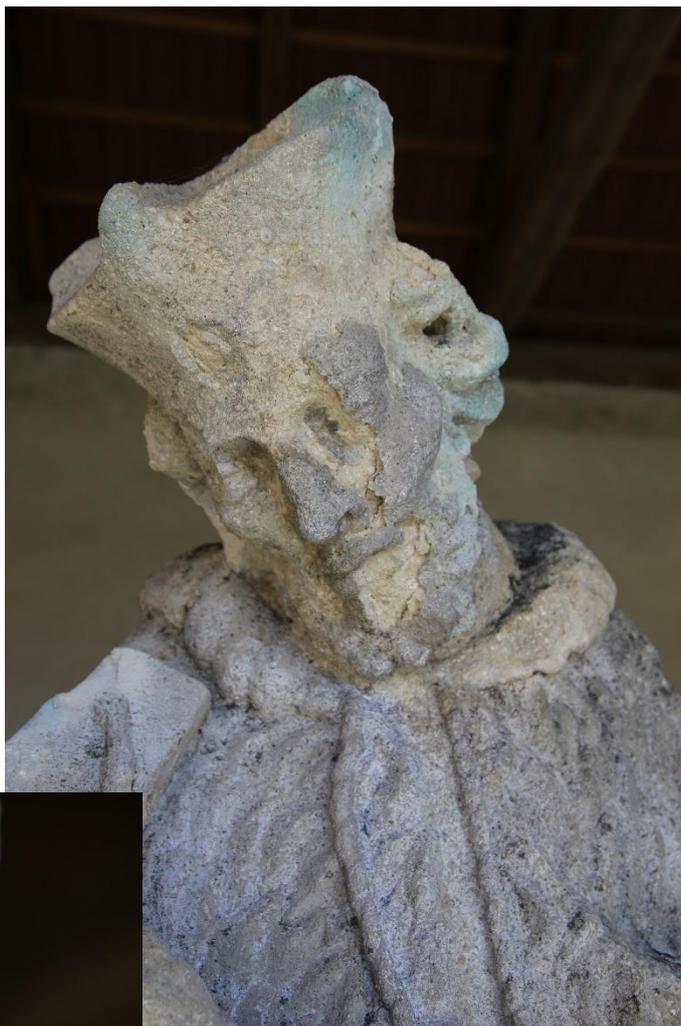
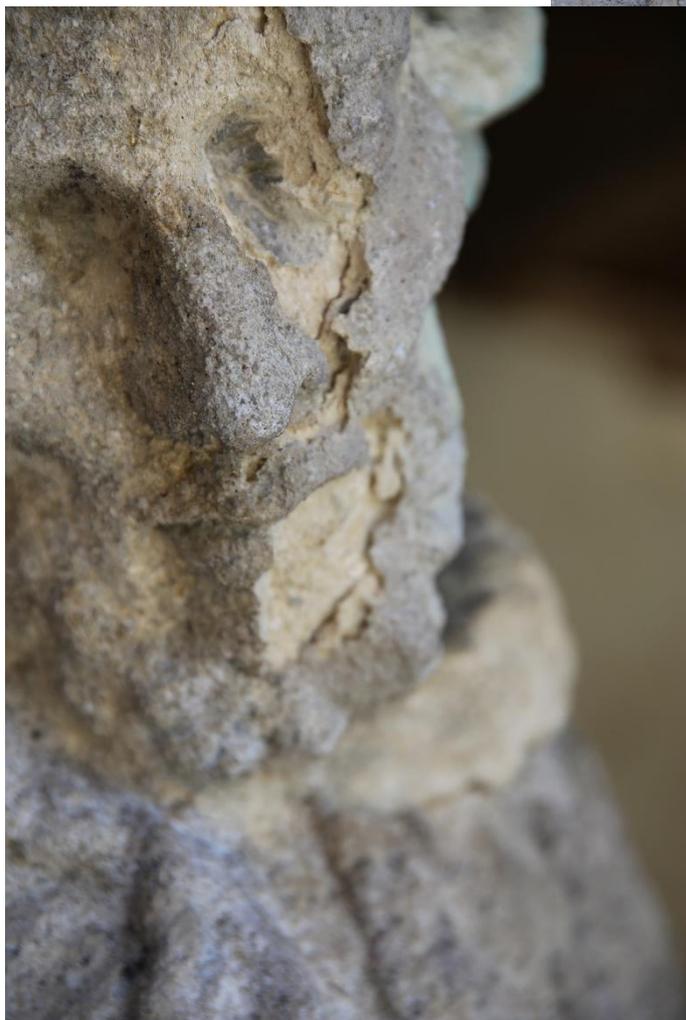
*Obrázek 57 stav po očištění, rozsáhlá degradace původního kamene pod sekundárními tmely, konsolidace nanosuspenzí hydroxidu vápenatého*

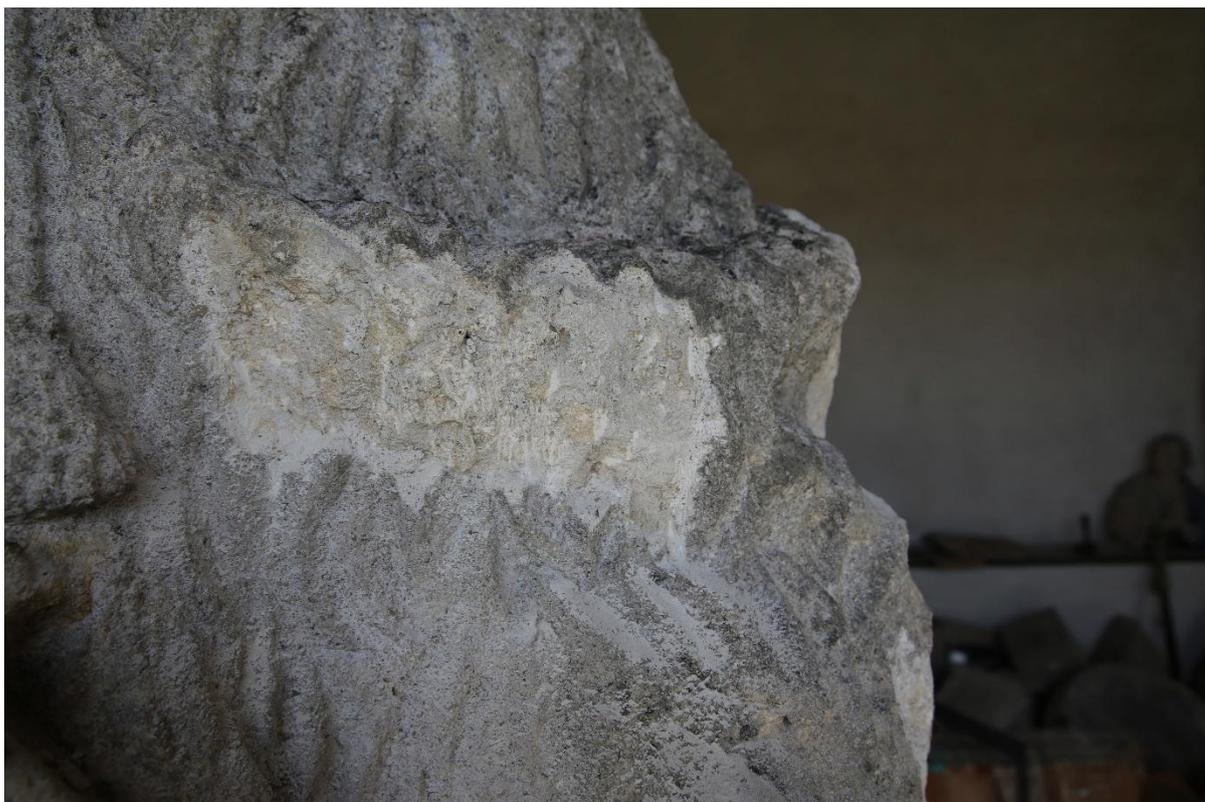
*Obrázek 59 snímání druhotných tmelů, patrné fragmenty původní modelace pod druhotnou vrstvou*

Byl odstraněn cementový spárový tmel mezi jednotlivými bloky soklu a sochou, došlo k přeřezání čepů a následně k jejich vyjmutí. Rozsáhlé doplňky, převrstvení a druhotné cementoakrylátové tmely, nacházející se takřka po celé ploše sochy byly postupně zeslabovány pomocí mikrotužky a restaurátorských kladívek. Kvůli penetraci cementu do porézního povrchu sochy, byly tyto vrstvy zeslabeny ale zcela neodstraňovány, protože spolu s nimi by došlo i k odstranění části sice již degradovaného povrchu, přesto původní hmoty sochy.

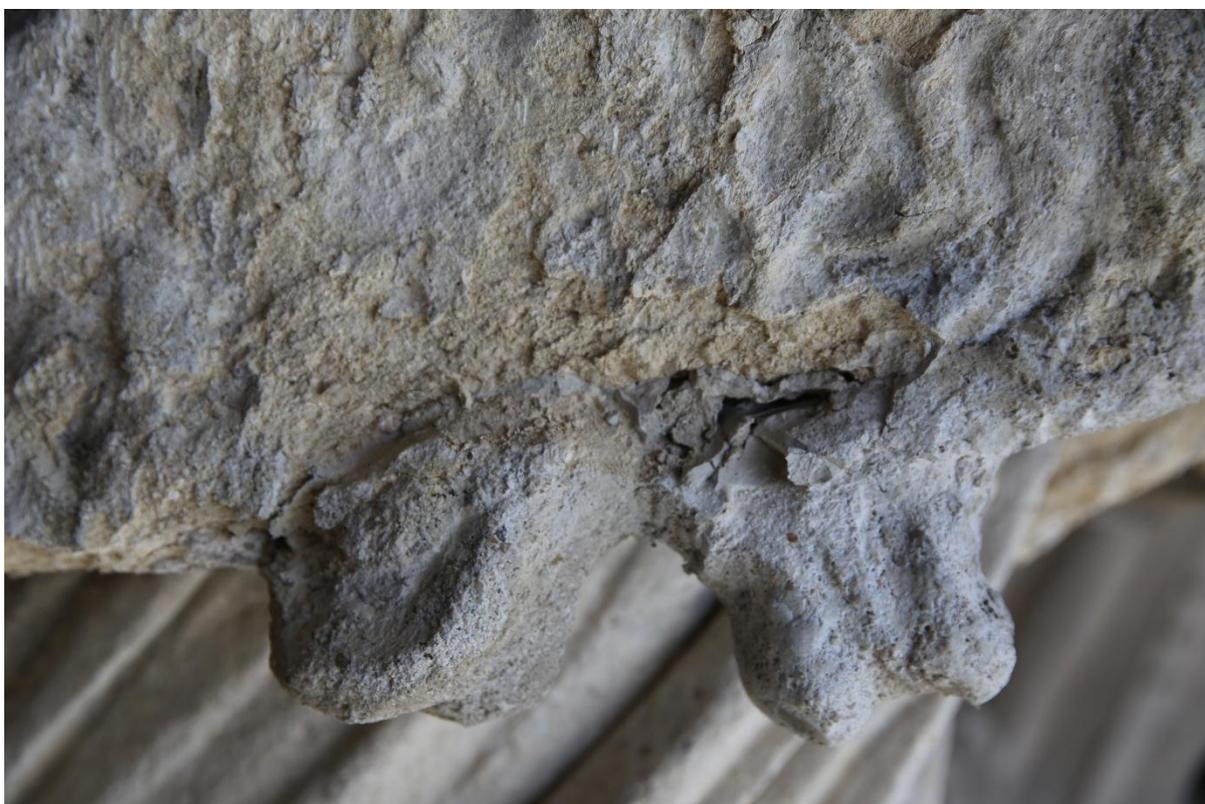
*Obrázek 60 degradace kamene pod nepropustnou vrstvou tmelu*

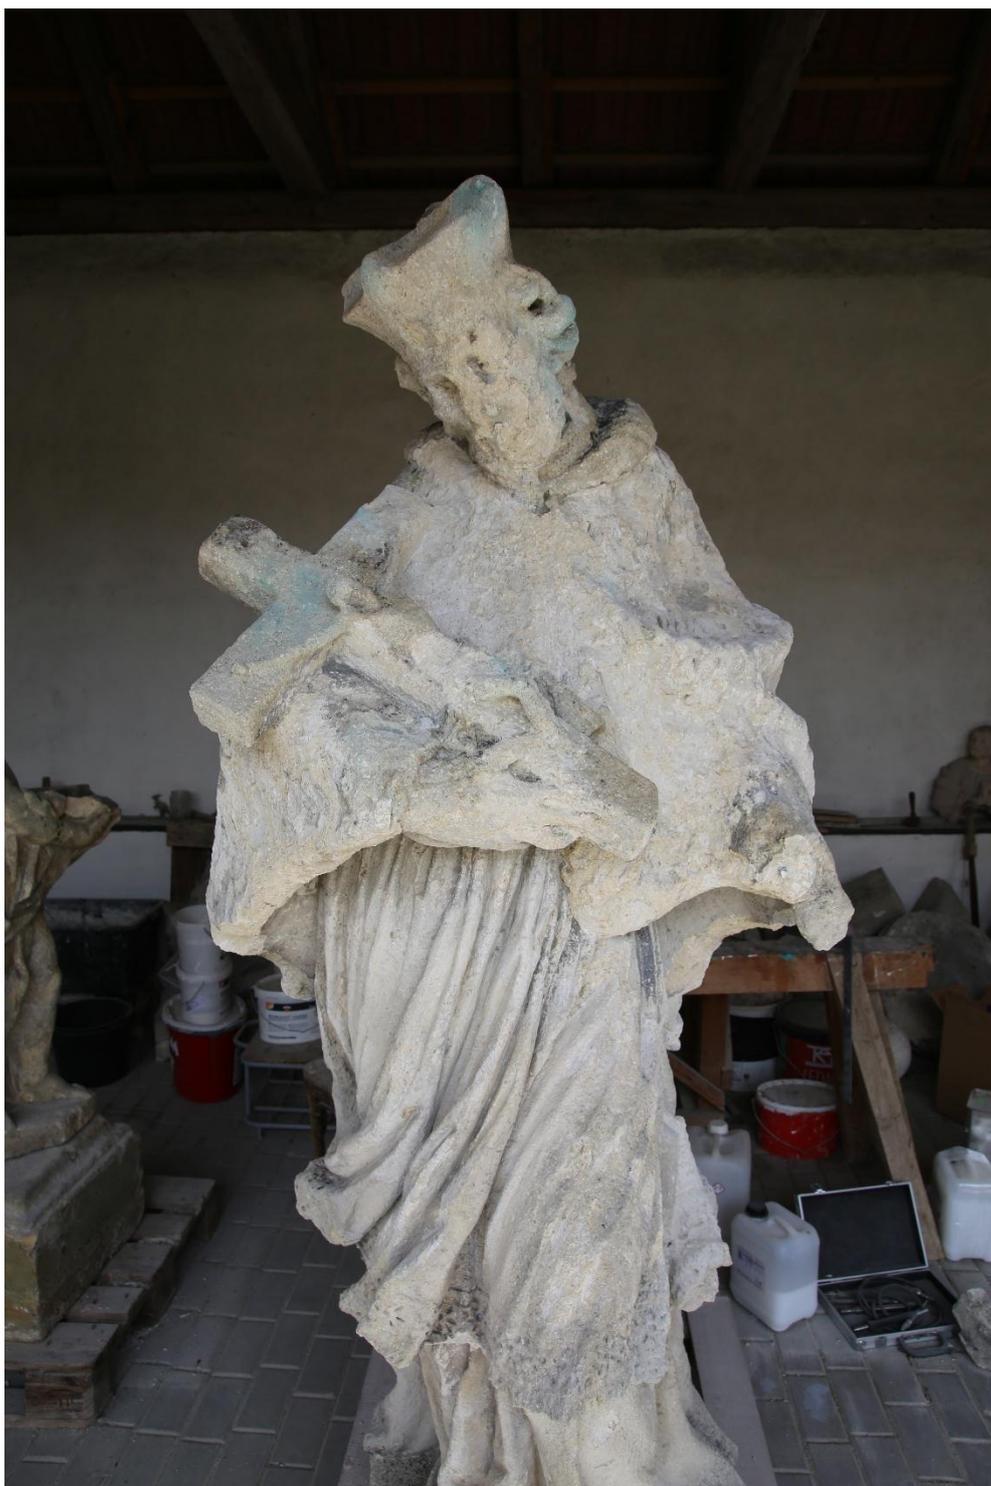
*Obrázek 61 stav po zeslabení druhotných doplňků*

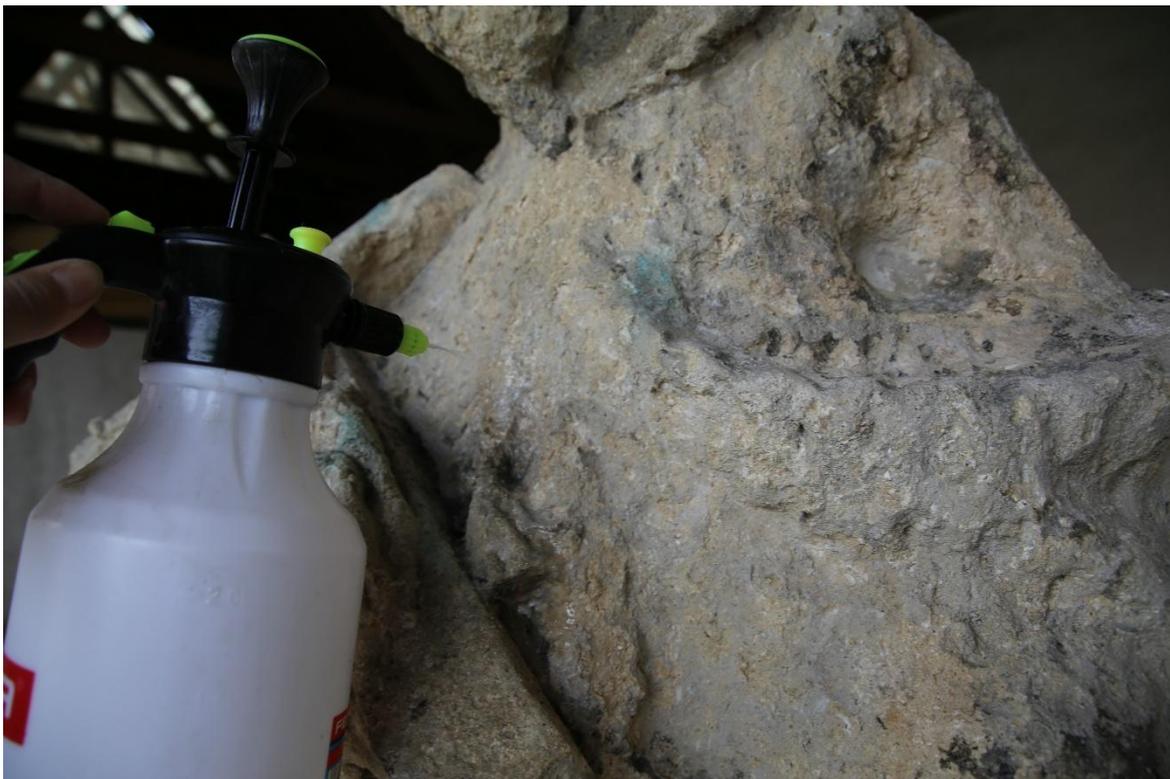
*Obrázek 62 hloubková konsolidace*

Trhliny a praskliny byly injektovány pomocí vápenného injektážního prostředku. Tmelem vybraným na základě zkoušek byly doplněny plastické defekty, tmel se skládal z přirozeně hydraulického vápna NH5 a drceného vápence. Defekty modelace byly doplňovány tak, aby při respektu ke stáří a charakteru památky, byla zachována čitelnost a celkový výraz sochy. Současně byly doplňky provedeny tak, aby nepřevrstvovaly původní povrch, tak jako přemodeloval tvar sochy předchozí zásah. Tmely byly řešeny jako náznakové, nepokoušely se replikovat hypotetické původní tvary, ale propojovaly defekty s degradovaným povrchem sochy tak aby vytvořili čitelnou sochu.

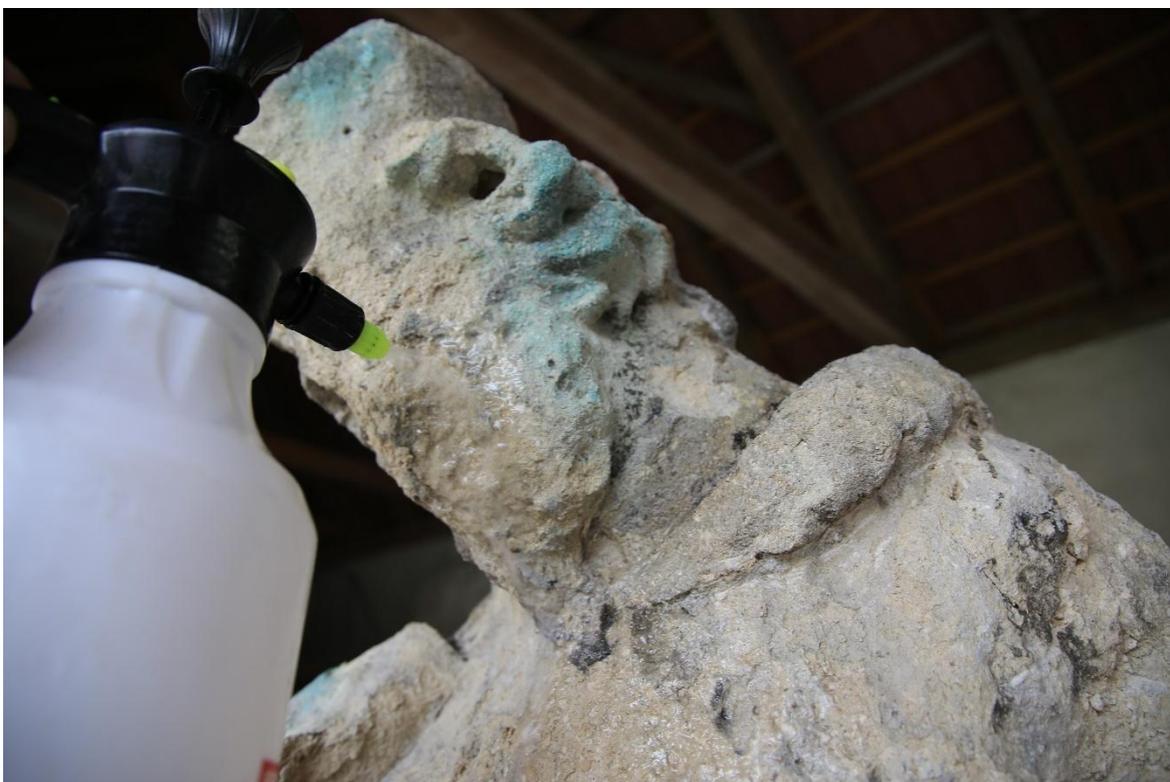
*Obrázek 63 hloubková konsolidace*
