# DOKUMENTACE RESTAURÁTORSKÉHO ZÁSAHU SOCHA SV. JANA NEPOMUCKÉHO VELKÁ BÍTEŠ

Kraj:	Vysočina
Obec:	Velká Bíteš
Bližší určení místa popisem:	socha situovaná v centru Masarykova náměstí
Název památky:	socha sv. Jana Nepomuckého
Rejstříkové číslo památky ÚSKP:	31142/7-4516

Autor:	neznámý
Sloh / Datování:	chronogram 1714, <sup>1</sup> baroko
Materiál:	socha – litavský vápenec sokl – žula, pískovec
Předchozí známé restaurátorské zásahy:	oprava 1799, 1994-1995

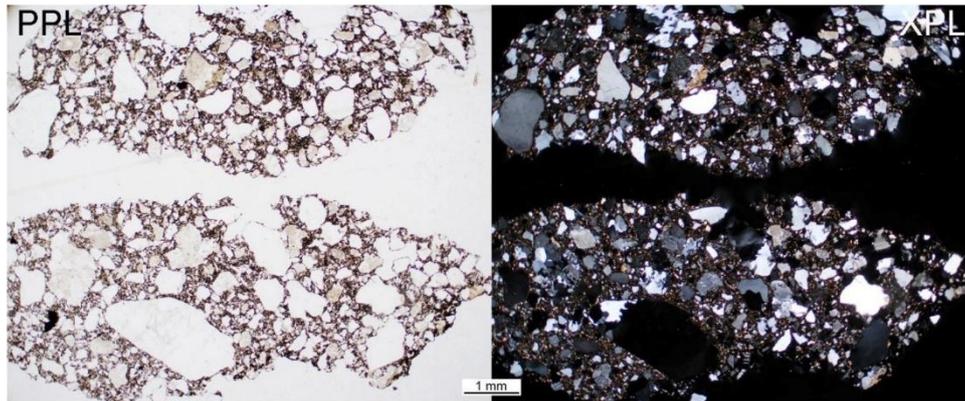
Obr. 2/1: Umělý pískovec – mikrostruktura.

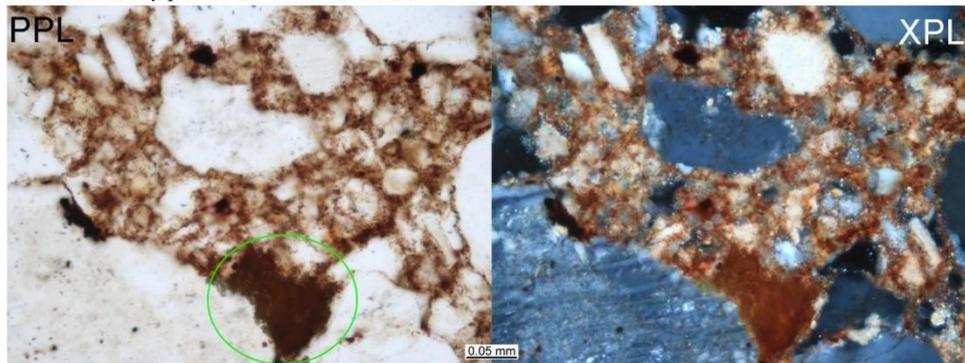
Obr. 2/2: Umělý pískovec – oblast s vysokou koncentrací železitého tmelu. Elipsou je označen shluk zrn tohoto pigmentu.

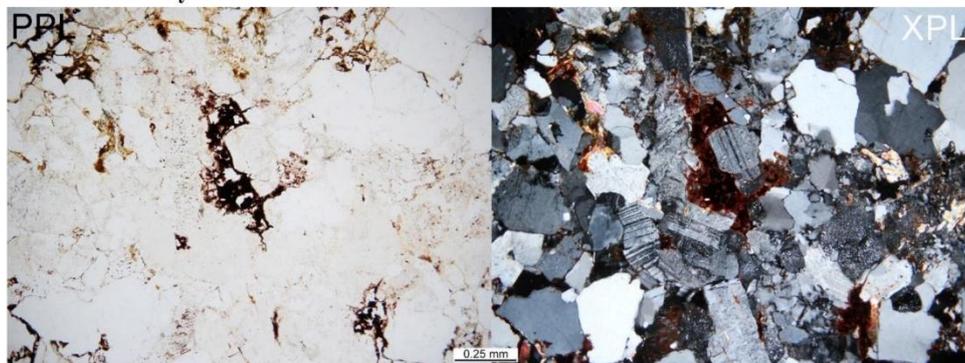
Obr. 2/8: Arkóza – středně zrnitá mikrostruktura a oblasti obsahující železitý tmel (v PPL obraze tmavé).

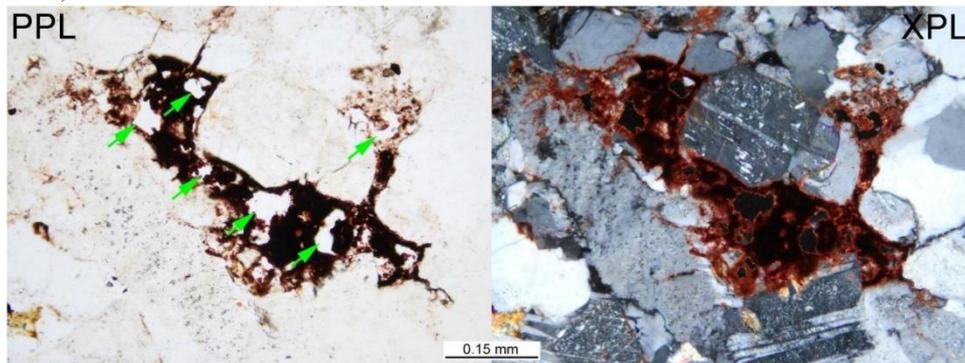
Obr. 2/9: Arkóza – železitý tmel s vysokou porozitou. Šipkami jsou označeny póry.

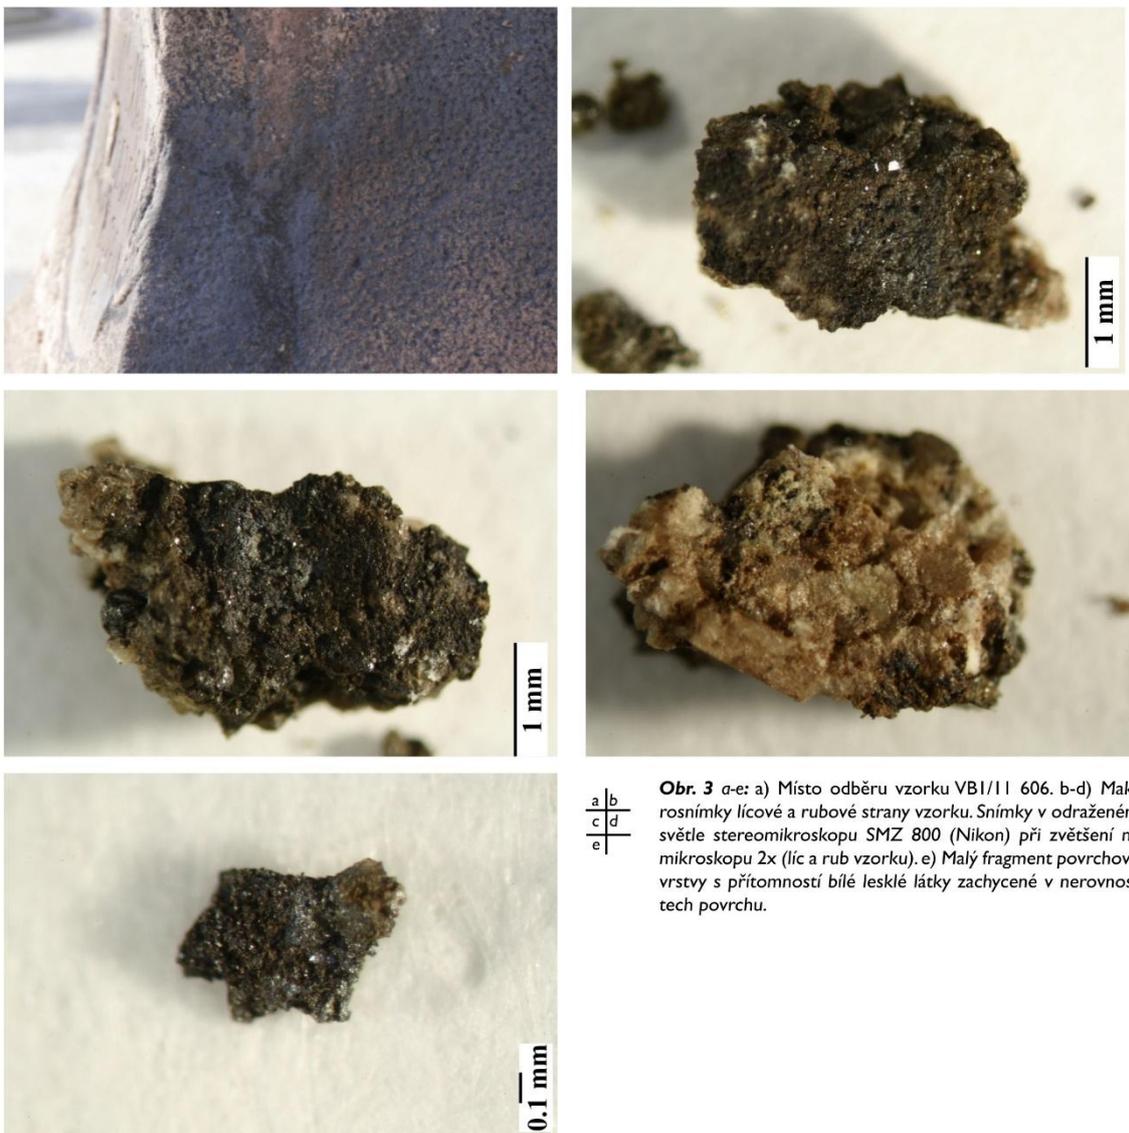
**VB1/11 606:** souvrství povrchové vrstvy a pískovce

**Obr. 3** a-e: a) Místo odběru vzorku VB1/11 606. b-d) Makrosnímky lícové a rubové strany vzorku. Snímky v odraženém světle stereomikroskopu SMZ 800 (Nikon) při zvětšení na mikroskopu 2x (líc a rub vzorku). e) Malý fragment povrchové vrstvy s přítomností bílé lesklé látky zachycené v nerovnostech povrchu.

**Makroskopický popis:** Bázi vzorku tvoří okrový načervenalý pískovec. Na povrchu se vyskytuje šedo-černá vrstva-nános, který je relativně dobře propojen s podkladem. Na některých drobných fragmentech je v povrchové vrstvě viditelná bělavá translucenční a lesklá látka, která vyplňuje nerovnosti povrchu. Mohlo by se jednat o pojivo vrstvy nánosů.

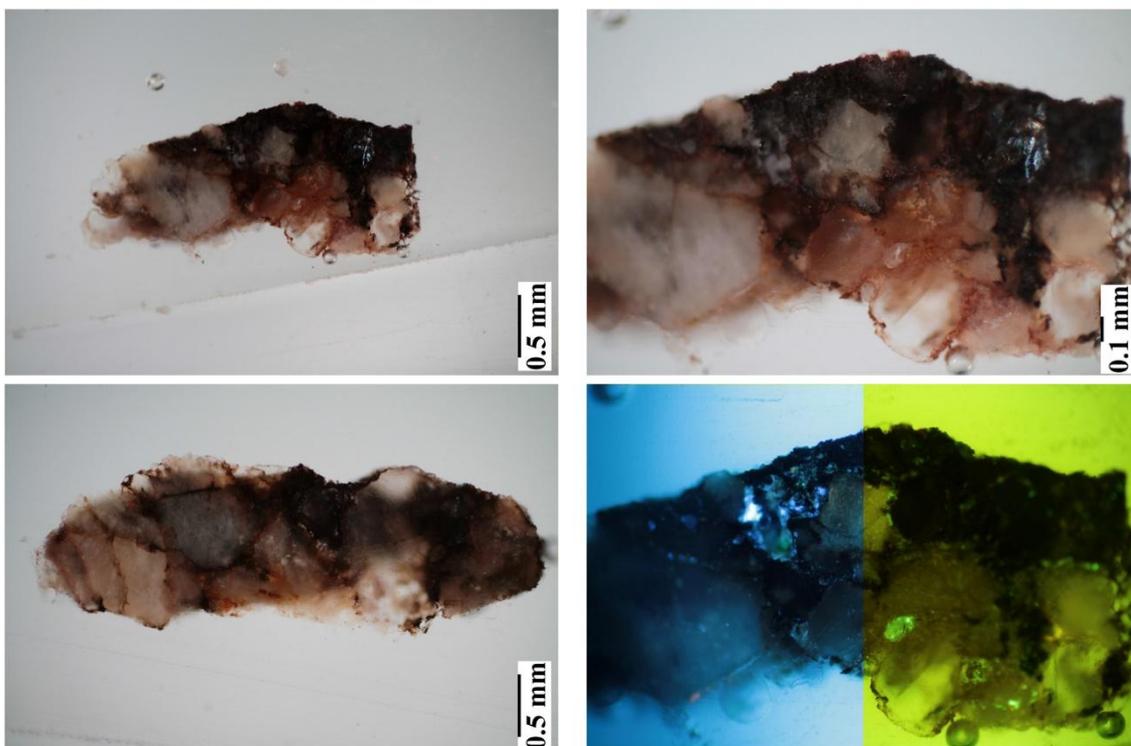
**VB1/II 606:** souvrství povrchové vrstvy a pískovce

železitého a manganičitého. Z prvkového složení můžeme říci, že vrstva nejspíše obsahuje směs přírodních hlinky, křemene, mletou strusku a burel, které jsou zastoupeny v nižších koncentracích. Pojivo nánosu nebylo jednoznačně určeno – vrstva neobsahuje organické látky a další anorganické látky, které by mohly být pojivem vrstvy, nelze prokázat. Buď mají podobné složení jako výplňové složky vrstvy (např. vodní sklo), možností také je, že nános/vrstva pojivo neobsahovala nebo je pojivo v současnosti již zdegradované.<sup>11</sup>

**Obr. 4 a-d:** Stratigrafie povrchových úprav vzorku VB1/II 606. Popis: a, b, c) snímky v odraženém světle z optického mikroskopu Nikon LV100 při zvětšení na mikroskopu 50x (vlevo), 100x (vpravo), d) snímky v UV a modrém světle (100x). Na UV fotografii je patrná fialová fluorescence v pórech vrstvy, na snímku z optického mikroskopu jsou v těchto místech patrné zbytky bílé látky.
