RESTAURÁTORSKÝ PRŮZKUM A RESTAURÁTORSKÝ ZÁMĚR NA OBJEKT PAMÁTKY

Sv. Jana Nepomuckého ve VELKÉ BÍTEŠI včetně váz .

## Restaurátorský průzkum

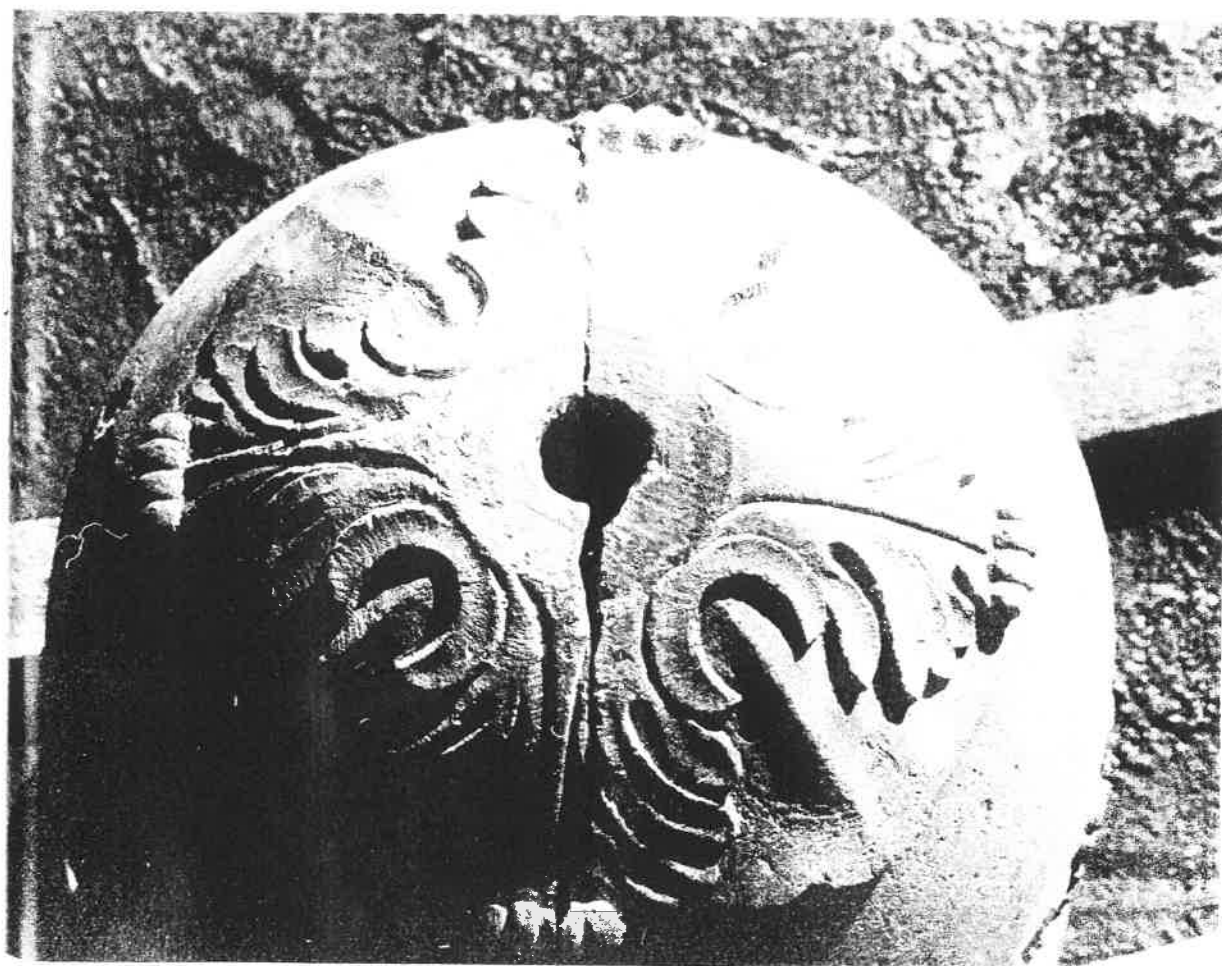
2

Na snímku je podstavec vázy a římsa středověkého pilíře druhé kašny. U této kašny váza chybí a bude zhotovena nová kopie podle zrestaurované původní, která poslouží jako model.

- materiál podstavce je světlá hrubozrnná žula
- poškození značného rozsahu bude doplněno v umělé žule tak, aby se složením a strukturou přiblížilo původnímu materiálu
- římsa středového pilíře je z tmavé středně zrnité žuly bez větších defektů
